Zu den schützenswerten Gebäuden in Urtenen-Schönbühl

Die kantonale Denkmalpflege unterscheidet zwischen „schützenswerten“ und „erhaltenswerten“ Gebäuden:

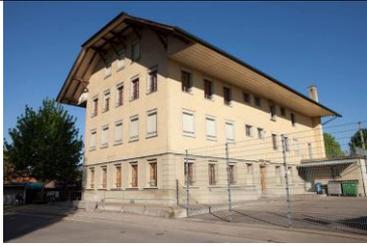
<p>Schulhausstrasse 4</p> <p>1840-41 erbautes Schulhaus, 1897 augestockt. Die Fassaden zeichnen sich durch streng wirkende Fensterreihen aus. Sehr zurückhaltend eingesetzte Gliederungs- und Dekorelemente: Ecklisenen (Mauerstriefen), profilierte Türrahmungen mit schweren Scheitelkonsolen, Gesimse in Kunststein erneuert.</p>

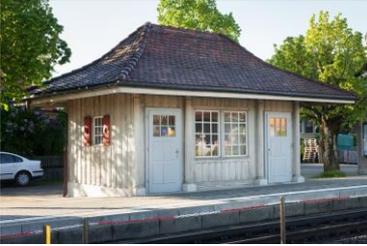
<p>Schulhausstrasse 8</p> <p>Stationsgebäude Urtenen, erbaut 1914, ausgezeichnetes, angenehm proportioniertes Heimatstil-Pavillon unter form-schönem, sehr weit vorkragendem und geknicktem Vollwalm-dach mit offener Untersicht.</p>

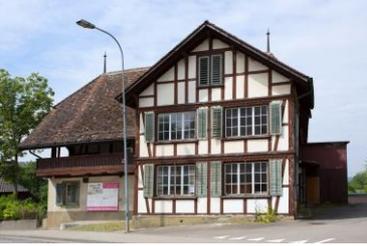
<p>Solothurnstrasse 53</p> <p>Der ehemalige Gasthof Ochsen stammt wohl aus der Mitte des 17. Jahrhunderts. Zweiteiliger Baukörper: Der Altbau gegen Süden ist eine Sichertriegkonstruktion auf massivem Erdgeschoss mit Viertelwalmdach und Lauben. Der neuere Anbau zur Strassenseite ist ein spätklassizistischer Sichertriegbau unter einem Satteldach.</p>

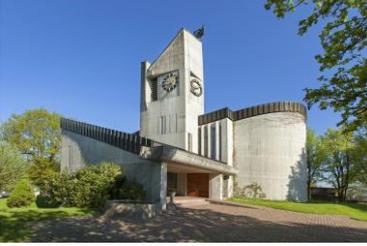
<p>Friedhofweg 8</p> <p>Die reformierte Kirche wurde in den Jahren 1966-68 als frei komponierter zweiteiliger Sichtbetonbau erstellt. Charakteristisch ist der Gegensatz zwischen dem scharfkantigen Eingangsbereich und den gerundeten Aussenmauern des Kirchentrakts. Als Verbindungselement wirkt der im Zentrum des Baukörpers stehende Turm.</p>

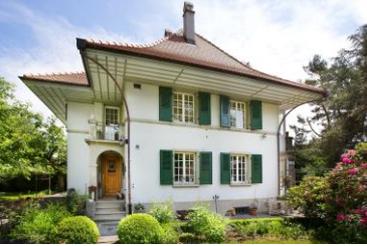
<p>Bernstrasse 20</p> <p>1925 erbautes Zweifamilienhaus im Stil einer Fabrikantenvilla, ein Massivbau mit weit vorragendem, geknicktem Vollwalm-dach mit Quergiebel, Lukarne und Fledermausgaube (-fenster). Hausplatz mit Kies bestreut; parkartiger Garten mit sehr schönem Baumbestand.</p>

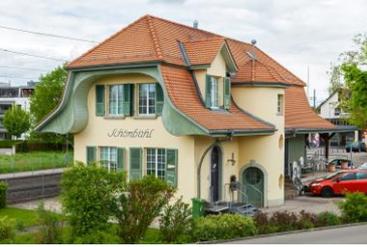
<p>Alte Bernstrasse 14</p> <p>Typisches Stationsgebäude der Solothurn-Bern-Bahn, erstellt 1916, 2000/01 zum Spitexstützpunkt umgebaut. 2-teiliger Heimatstilbau unter Mansarddach mit gedrückter Rüdi. Massivbau; strassenseitig kräftiger, halbrunder Treppenturm mit Ovalfenstern.</p>

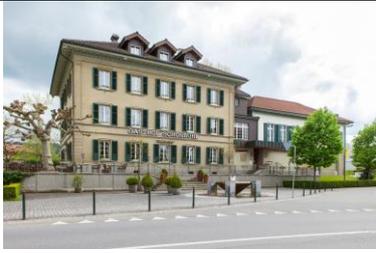
<p>Alte Bernstrasse 11</p> <p>Der stattliche biedermeierliche Haussteinbau mit Walmdach und Lukarnen, erbaut zwischen 1844 bis 1846, ist ein ausgezeichnetes Beispiel für einen Landgasthof aus der Mitte des 19. Jahrhunderts. Die Fassaden sind durch Eckpilaster, Brüstungsgesims im 1. Obergeschoss sowie Kranzgesims mit Zahn- und Balkenkopffries gegliedert.</p>

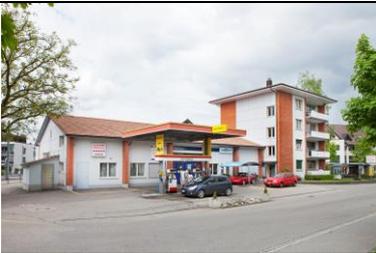
<p>Alte Bernstrasse 12</p> <p>Das Wohnhaus mit Gewerbeanbau wurde 1956 erbaut; der sorgfältig gegliederte zweiteilige Baukörper zeigt charakteristische Elemente der 1950er Jahre: Gliederung der Fassade durch Balkone mit gelochten Eternitbrüstungsplatten, Putz- und Sichtbacksteinflächen sowie herausragendes schwach geneigtes Pyramidendach.</p>

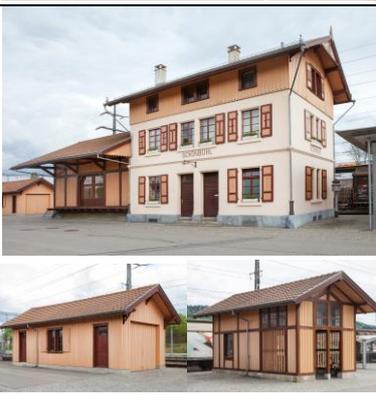
<p>Bahnhofstrasse 16, 16b, 16c</p> <p>Der Bahnhof Schönbühl, erbaut 1864-65 und 1873 aufgestockt, stellt zusammen mit den Nebenbauten ein gut erhaltenes Ensemble aus der Frühzeit des Schweizerischen Bahnbaus dar. Spätklassizistischer Massivbau unter Satteldach; Aufstockung brettverschalt. Sehr sorgfältige Durchgestaltung der Fassaden: grau gefasster Sandstein mit Fugenstrich sowie Schwarz- und Grautönen gemalte Eckquaderung, rot gefasste Läden mit dekorativen Ausschnitten.</p> <p>Ehemalige Toilettenanlage und Remise der Bahnstation. Schlichter Ständerbau unter Satteldach.</p>

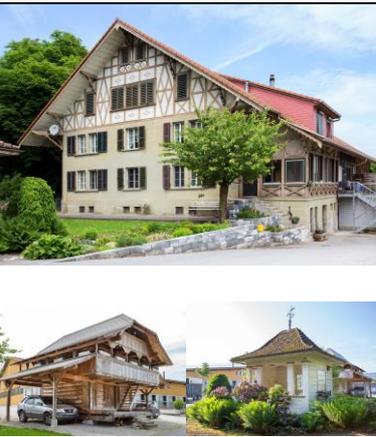
<p>Solothurnstrasse 10, 10a, 10b</p> <p>Bauernhaus, 1860 erbaut; ein mächtiger, spätklassischer Baukörper mit Satteldach. Vertikale Unterteilung des Wohntraktes in anspruchsvollen Hauptteil und schlichteren Sichertriegteil. Qualitätvolle Details: Dachkonsolen, Riegelfachungen mit Dekormalerei, Haustür u.a.</p> <p>Daneben steht ein Speicher aus dem Jahre 1742; ausdrucksstarker Hälbling-Blockbau unter Viertelwalmdach; im Obergeschoss mit umlaufender Laube.</p> <p>Ebenfalls dazu gehört ein 1918 erbauter Gartenpavillon, eine zierliche, gegen Süden und Westen geschlossene Ständerkonstruktion, unter elegant auslaufendem gestütztem Walmdach.</p>

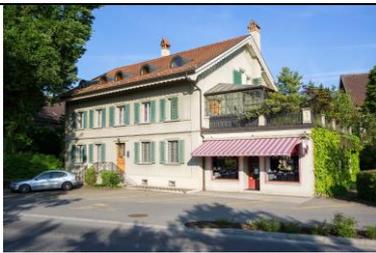
<p>Solothurnstrasse 13</p> <p>Das sogenannte Doktorhaus mit einer spätklassizistischen Haussteinfassade und zentralem Eingangsbereich wurde 1858 erbaut, traufständiges Satteldach und Anbau unter der Terrasse.</p>

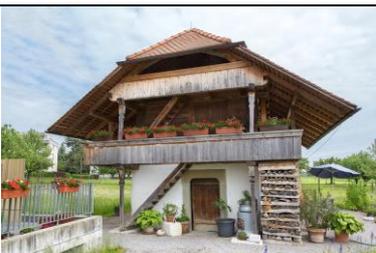
<p>Unterdorfstrasse 1b</p> <p>Ofenhaus und Speicher, erbaut 1755; Ständerbau auf Bruchsteinmauerwerk im Erdgeschoss, Viertelwalmdach und umlaufender Laube im Obergeschoss. Der zierliche Kleinbau ist sorgfältig durchgestaltet; schlichte Brettertür im Erdgeschoss mit Schulterbogen-Sandsteinsturz.</p>

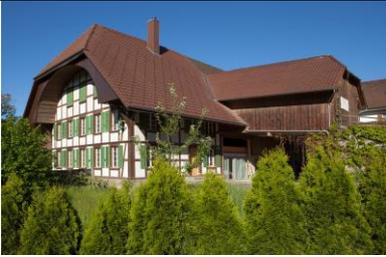
<p>Unterdorfstrasse 2</p> <p>Bauernhaus: grossvolumiger, zeittypisch schlicht ausgestalteter Sichertriegbau unter Ründidach, erbaut 1850 nach einem Brand. Südseitig befindet sich eine Trauflaube und an der Unterdorfstrasse eine Hocheinfahrt. Der klaren Hauptfront ist ein Nutzgarten vorgelagert.</p>

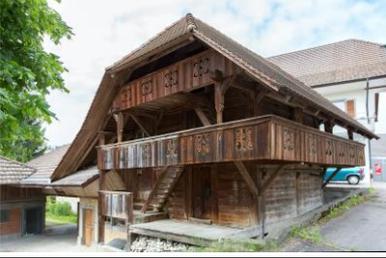
<p>Unterdorfstrasse 2a</p> <p>Speicher, qualitätvoller Kantholz-Ständerbau auf doppeltem Schwellenkrantz, Lauben im Ober- und Dachgeschoss, mit dekorativen Ausschnitten; erbaut 1755</p>

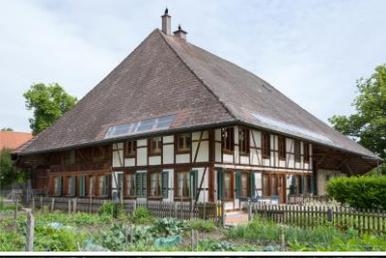
<p>Mühlestrasse 2</p> <p>Doppel-Bauernhaus, erbaut in zwei Phasen, 1800 bzw. 1850. Mächtiger Baukörper unter imposantem heruntergezogenem Vollwalmdach. Auffallend ist die unterschiedliche Bauweise der beiden Haushälften: der ältere Teil ist in Ständerbauweise erstellt, der jüngere in Sichertriegwerk.</p>

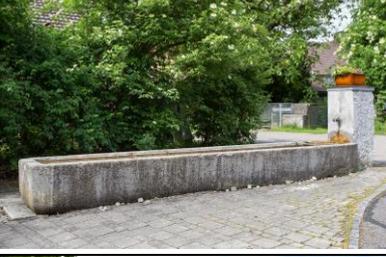
<p>Mühlestrasse</p> <p>Grosser Kalksteinbrunnen von 1838, diente auch als Pferde tränke. Der stattliche, in der Gestaltung schlichte Brunnen war möglicherweise der erste öffentliche Laufbrunnen in der Gemeinde.</p>

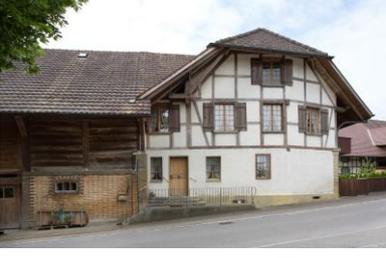
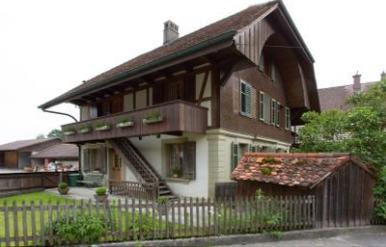
<p>Unterdorfstrasse 4</p> <p>Stöckli, erbaut 1845. Zierlicher Baukörper mit abgewinkelter Nordfassade; das Viertelwalmdach zeigt über der Hauptfassade eine Ründi und zur Strasse eine Freibundkonstruktion. Das in verputzter Massivbauweise auf gewölbtem Sandsteinkeller erstellte Erdgeschoss wird durch klassizistische Sandsteinelemente gegliedert.</p>

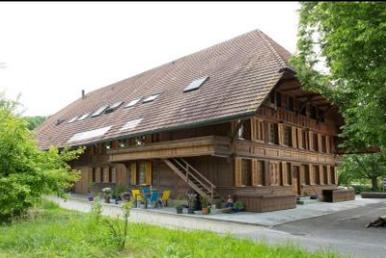
<p>Unterdorfstrasse 7</p> <p>Ehemaliges Bauernhaus, ein mächtiger Ständerbau auf Bruchstein- bzw. Sandsteinkeller; ausladendes Dreiviertelwalmdach und Trauflauben. Der Bau zeichnet sich aus durch seine kraftvollen konstruktiven und dekorativen Elemente: Freibünde, Zopfbüge (Stützbalken) sowie durchlaufende Fensterbankgesimse.</p>

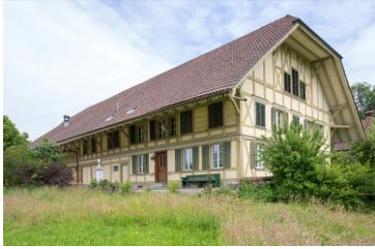
<p>Unterdorfstrasse 11</p> <p>Bauernhaus, erbaut 1863. Mächtiger Ständerbau in hervorragendem Schweizer Holzstil. Reiches, qualitativ hochstehendes Holzdekor: Friese am Dach und an den Fassaden. Vor der Hauptfassade schöner Bauerngarten.</p>

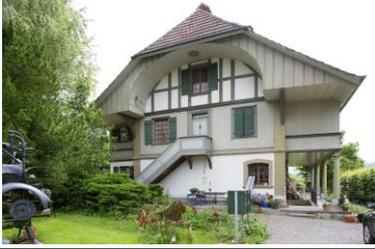
<p>Unterdorfstrasse 9</p> <p>Wohnstock, erbaut 1830. Nobler Biedermeier Massivbau, klare Sandsteingliederung, Ründidach, eingewandte, mit feinen Holzschindeln verrandete Trauflauben auf toskanischen Sandsteinsäulen. Eine Besonderheit sind die unterschiedlichen Fenster: im Erdgeschoss noch kleine und im Obergeschoss grossteiligere Scheiben.</p>

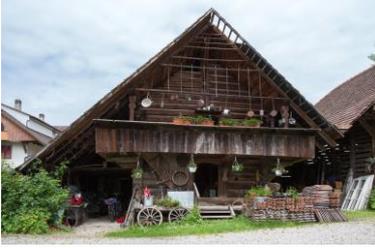
<p>Unterdorfstrasse 9a</p> <p>Speicher von 1688; kraftvoller Hälbling-Blockbau unter steilem Satteldach, umlaufende Laube im Obergeschoss auf mächtigen Blockkonsolen. Der Speicher ist einer der ältesten Bauten in Urtenen.</p>

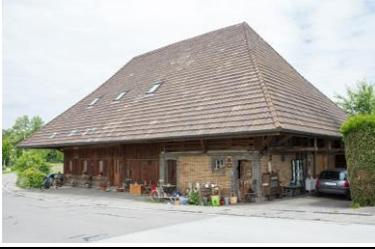
<p>Unterdorfstrasse 25</p> <p>Ehemaliges Bauernhaus, erbaut 1709, Stall von 1905. Ständerbau mit kräftigen Eichenschwellen auf Sandsteinsockel und auffallendes, weit herunter gezogenes Vollwalmdach. Die Fassaden sind mit Sinnsprüchen und reizvollen Malereien in Schwarz- Rot- und Grüntönen ausgestaltet.</p>
