## > 40 schützenswerte Gebäude in Urtenen-Schönbühl

GEMEINDE  
urtenen-schönbühl

### > 40 schützenswerten und erhaltenswerten Gebäuden

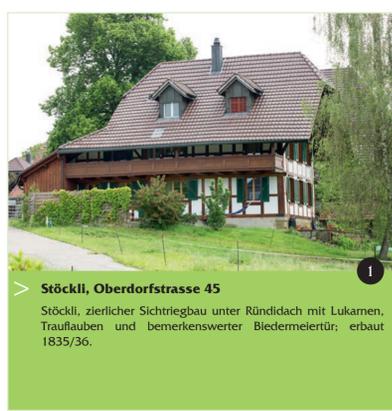
> **Stöckli, Oberdorfstrasse 45**  
Stöckli, zierlicher Sichtriegbau unter Ründldach mit Lukamen, Trauflauben und bemerkenswerter Biedermeiertür; erbaut 1835/36.

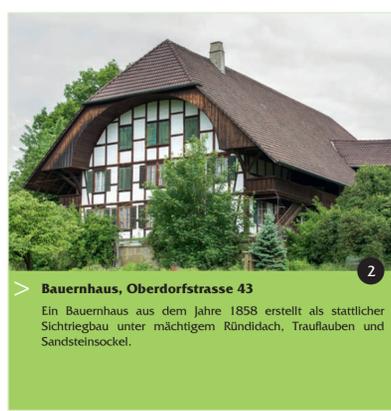
> **Bauernhaus, Oberdorfstrasse 43**  
Ein Bauernhaus aus dem Jahre 1858 erstellt als stattlicher Sichtriegbau unter mächtigem Ründldach, Trauflauben und Sandsteinsockel.

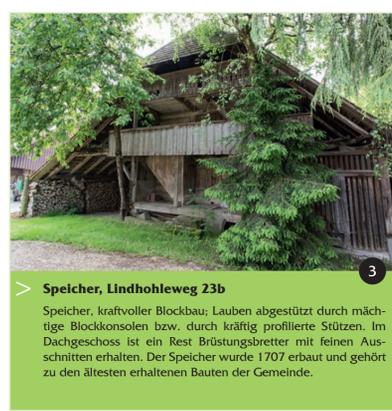
> **Speicher, Lindhohleweg 23b**  
Speicher, kraftvoller Blockbau; Lauben abgestützt durch mächtige Blockkonsolen bzw. durch kräftig profilierte Stützen. Im Dachgeschoss ist ein Rest Brüstungsbretter mit feinen Ausschnitten erhalten. Der Speicher wurde 1707 erbaut und gehört zu den ältesten erhaltenen Bauten der Gemeinde.

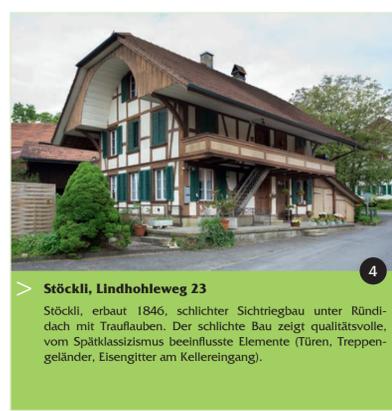
> **Stöckli, Lindhohleweg 23**  
Stöckli, erbaut 1846, schlichter Sichtriegbau unter Ründldach mit Trauflauben. Der schlichte Bau zeigt qualitativ, vom Spätklassizismus beeinflusste Elemente (Türen, Treppengeländer, Eisengitter am Kellereingang).

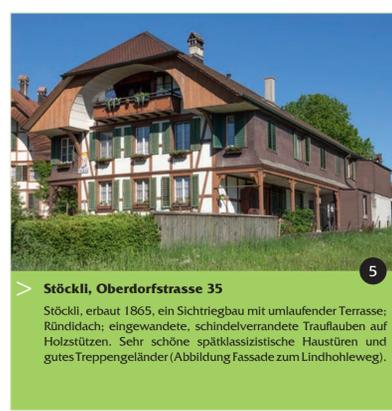
> **Stöckli, Oberdorfstrasse 35**  
Stöckli, erbaut 1865, ein Sichtriegbau mit umlaufender Terrasse; Ründldach; eingewandete, schindelverrandete Trauflauben auf Holzstützen. Sehr schöne spätklassizistische Haustüren und gutes Treppengeländer (Abbildung Fassade zum Lindhohleweg).

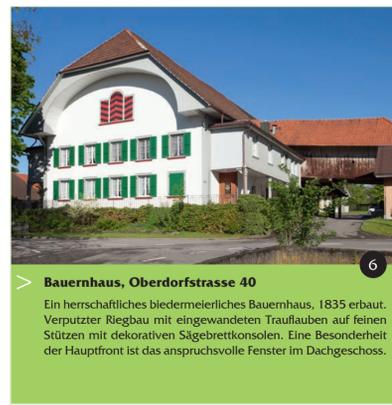
> **Bauernhaus, Oberdorfstrasse 40**  
Ein herrschaftliches biedermeierliches Bauernhaus, 1835 erbaut. Verputzter Riegbau mit eingewandeten Trauflauben auf feinen Stützen mit dekorativen Sägebrettkonsolen. Eine Besonderheit der Hauptfront ist das anspruchsvolle Fenster im Dachgeschoss.

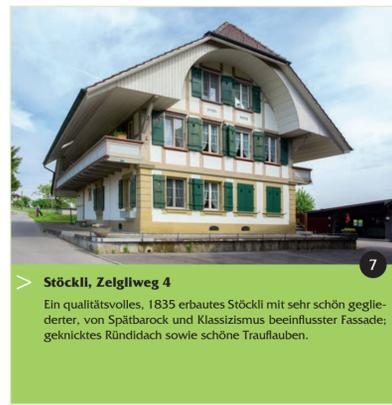
> **Stöckli, Zelgliweg 4**  
Ein qualitativvolles, 1835 erbautes Stöckli mit sehr schön gegliedertem, von Spätbarock und Klassizismus beeinflusster Fassade; geknicktes Ründldach sowie schöne Trauflauben.

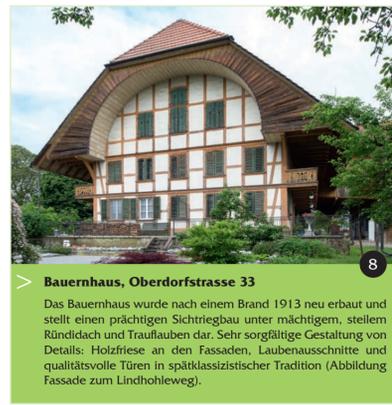
> **Bauernhaus, Oberdorfstrasse 33**  
Das Bauernhaus wurde nach einem Brand 1913 neu erbaut und stellt einen prächtigen Sichtriegbau unter mächtigem, stillem Ründldach und Trauflauben dar. Sehr sorgfältige Gestaltung von Details: Holzfriesen an den Fassaden, Laubenausschnitte und qualitativvolle Türen in spätklassizistischer Tradition (Abbildung Fassade zum Lindhohleweg).

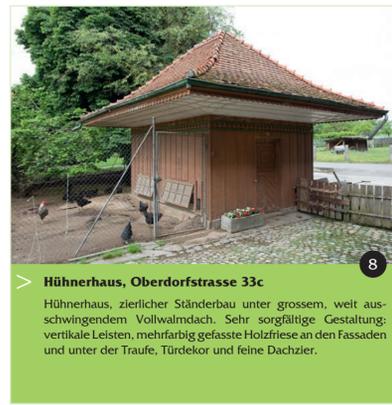
> **Hühnerhaus, Oberdorfstrasse 33c**  
Hühnerhaus, zierlicher Ständerbau unter grossem, weit ausschwingendem Vollwalm. Sehr sorgfältige Gestaltung: vertikale Leisten, mehrfarbig gefasste Holzfriesen an den Fassaden und unter der Traufe, Türdekoration und feine Dachziegel.

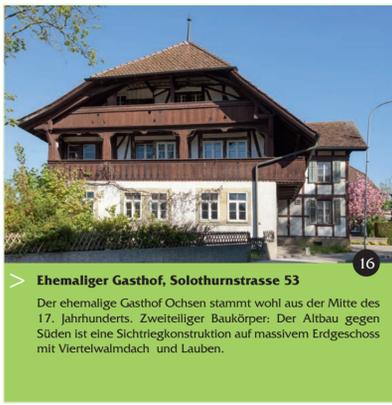
> **Ehemaliger Gasthof, Solothurnstrasse 53**  
Der ehemalige Gasthof Ochsen stammt wohl aus der Mitte des 17. Jahrhunderts. Zweiteiliger Baukörper: Der Altbau gegen Süden ist eine Sichtriegelkonstruktion auf massivem Erdgeschoss mit Viertelwalm und Lauben.

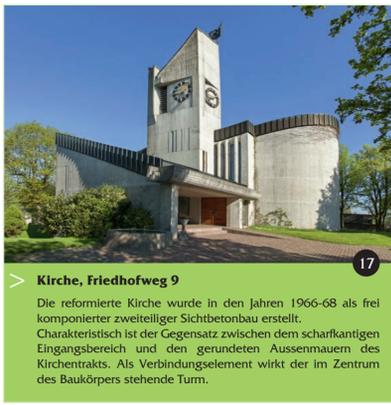
> **Kirche, Friedhofweg 9**  
Die reformierte Kirche wurde in den Jahren 1966-68 als freikomponierter zweiteiliger Sichtbetonbau erstellt. Charakteristisch ist der Gegensatz zwischen dem scharfkantigen Eingangsbereich und den gerundeten Aussemmern des Kirchentrakts. Als Verbindungselement wirkt der im Zentrum des Baukörpers stehende Turm.

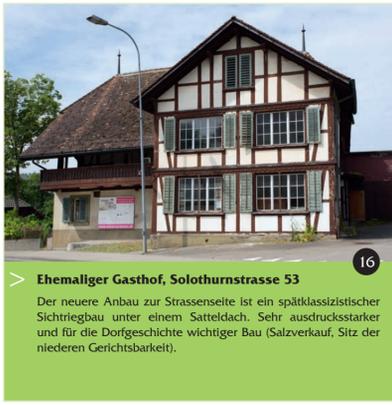
> **Ehemaliger Gasthof, Solothurnstrasse 53**  
Der neuere Anbau zur Strassenseite ist ein spätklassizistischer Sichtriegelbau unter einem Satteldach. Sehr ausdrucksstarker und für die Dorfgeschichte wichtiger Bau (Salzverkauf, Sitz der niederen Gerichtsbarkeit).

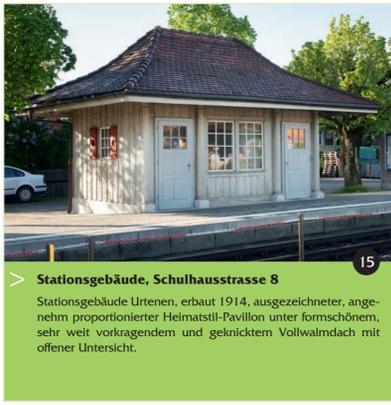
> **Stationsgebäude, Schulhausstrasse 8**  
Stationsgebäude Urtenen, erbaut 1914, ausgezeichnetes, angenehm proportionierter Heimattstil-Pavillon unter form schönem, sehr weit vorkragendem und geknicktem Vollwalm mit offener Unterschicht.

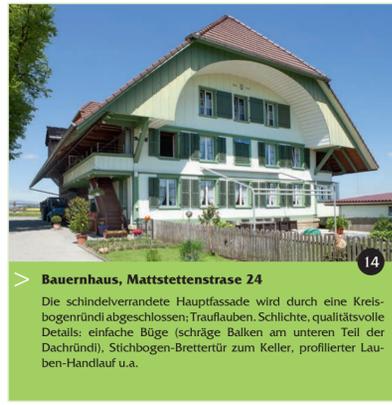
> **Bauernhaus, Mattstettenstrasse 24**  
Die schindelverrandete Hauptfassade wird durch eine Kreisbogenrindl abgeschlossen; Trauflauben, Schlichte, qualitativvolle Details: einfache Böge (schräge Balken am unteren Teil der Dachrindl), Stichbogen-Brettertür zum Keller, profilierter Lauben-Handlauf u.a.

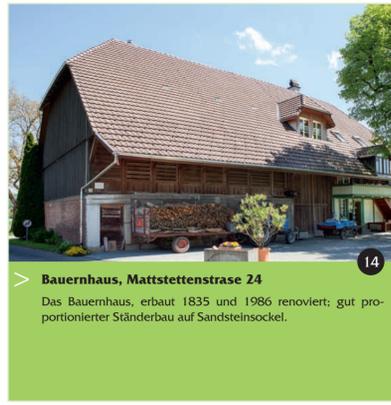
> **Bauernhaus, Mattstettenstrasse 24**  
Das Bauernhaus, erbaut 1835 und 1986 renoviert; gut proportionierter Ständerbau auf Sandsteinsockel.

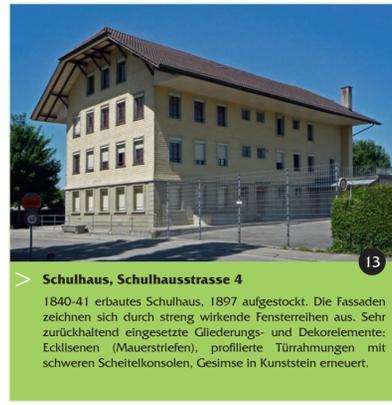
> **Schulhaus, Schulhausstrasse 4**  
1840-41 erbautes Schulhaus, 1897 aufgestockt. Die Fassaden zeichnen sich durch streng wirkende Fensterreihen aus. Sehr zurückhaltend eingesetzte Gliederungen und Dekorelemente: Ecklisenen (Mauerstrifen), profilierte Türumrahmungen mit schweren Scheitelkonsolen, Gesimse in Kunststein erneuert.

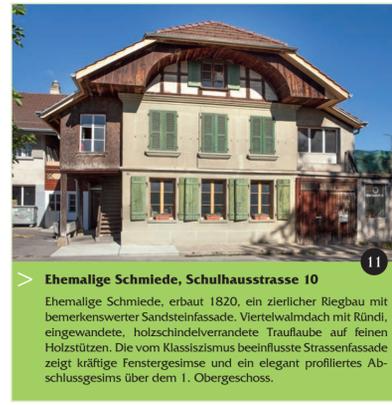
> **Ehemalige Schmiede, Schulhausstrasse 10**  
Ehemalige Schmiede, erbaut 1820, ein zierlicher Riegbau mit bemerkenswerter Sandsteinfassade. Viertelwalm mit Ründl, eingewandete, holzschindelverrandete Trauflaube auf feinen Holzstützen. Die vom Klassizismus beeinflusste Strassenfassade zeigt kräftige Fenstergesimse und ein elegant profiliertes Abschlussgesims über dem 1. Obergeschoss.

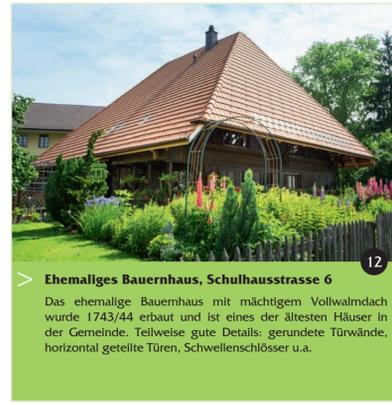
> **Ehemaliges Bauernhaus, Schulhausstrasse 6**  
Das ehemalige Bauernhaus mit mächtigem Vollwalm wurde 1743/44 erbaut und ist eines der ältesten Häuser in der Gemeinde. Teilweise gute Details: gerundete Türwände, horizontal geteilte Türen, Schwellenschlosser u.a.

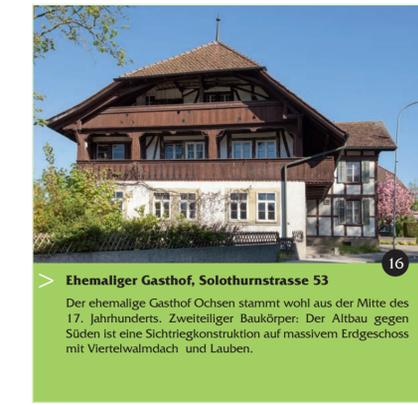
> **Ehemaliger Gasthof, Solothurnstrasse 53**  
Der ehemalige Gasthof Ochsen stammt wohl aus der Mitte des 17. Jahrhunderts. Zweiteiliger Baukörper: Der Altbau gegen Süden ist eine Sichtriegelkonstruktion auf massivem Erdgeschoss mit Viertelwalmdach und Lauben.

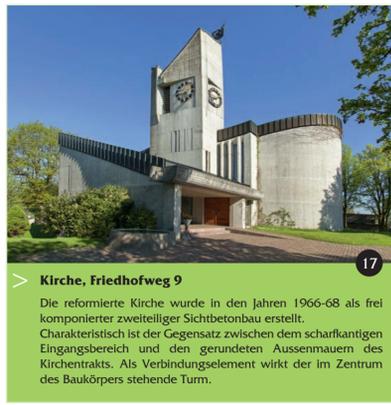
> **Kirche, Friedhofweg 9**  
Die reformierte Kirche wurde in den Jahren 1966-68 als frei komponierter zweiteiliger Sichtbetonbau erstellt. Charakteristisch ist der Gegensatz zwischen dem scharfkantigen Eingangsbereich und den gerundeten Aussemmern des Kirchentrakts. Als Verbindungselement wirkt der im Zentrum des Baukörpers stehende Turm.

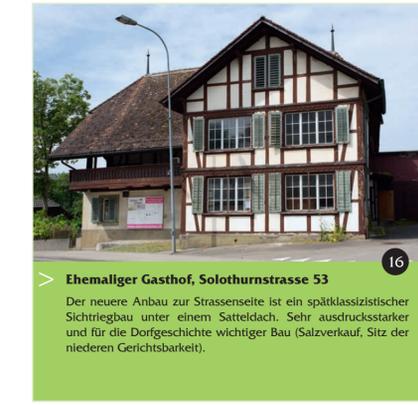
> **Ehemaliger Gasthof, Solothurnstrasse 53**  
Der neuere Anbau zur Strassenseite ist ein spätklassizistischer Sichtriegbau unter einem Satteldach. Sehr ausdrucksstarker und für die Dorfgeschichte wichtiger Bau (Salzverkauf, Sitz der niederen Gerichtsbarkeit).

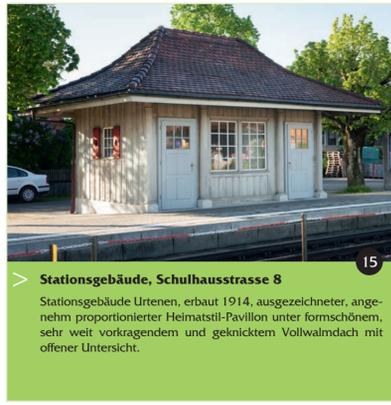
> **Stationsgebäude, Schulhausstrasse 8**  
Stationsgebäude Urtenen, erbaut 1914, ausgezeichnetes, angenehm proportionierter Heimattstil-Pavillon unter formstabilem, sehr weit vorkragendem und geknicktem Vollwalmdach mit offener Unterschicht.

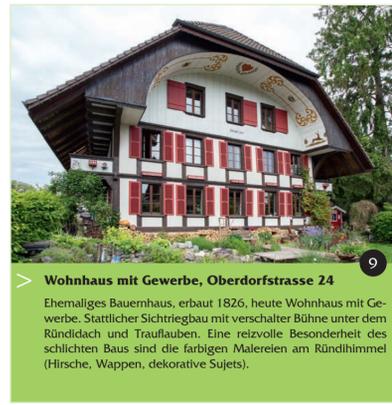
> **Wohnhaus mit Gewerbe, Oberdorfstrasse 24**  
Ehemaliges Bauernhaus, erbaut 1826, heute Wohnhaus mit Gewerbe. Stattlicher Sichtriegbau mit vorschaltender Bühne unter dem Ründldach und Trauflauben. Eine reizvolle Besonderheit des schlichten Baus sind die farbigen Malereien am Ründlhimmel (Hirsche, Wappen, dekorative Sujets).

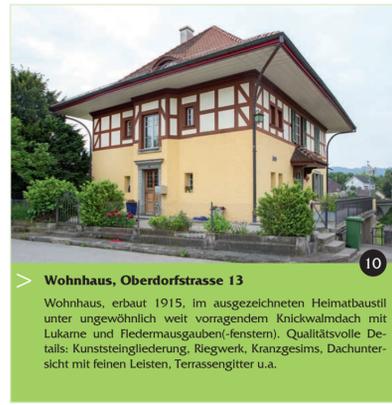
> **Wohnhaus, Oberdorfstrasse 13**  
Wohnhaus, erbaut 1915, im ausgezeichneten Heimattbaustil unter ungewöhnlich weit vorkragendem Knickwalmdach mit Lukamen und Fledermausgäben(-fenstern). Qualitativvolle Details: Kunststeingliederung, Riegwerk, Kranzgesims, Dachunterstützung mit feinen Leisten, Terrassengitter u.a.

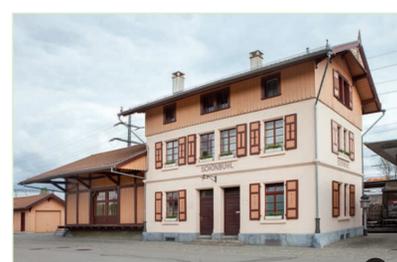
**Bahngebäude, Bahnhofstrasse 16**  
Der Bahnhof, erbaut 1864-65 und 1873 aufgestockt, stellt zusammen mit den Nebenbauten ein gut erhaltenes Ensemble aus der Frühzeit des Bahnbaus dar. Spätklassizistischer Massivbau unter Satteldach. Sehr sorgfältige Durchgestaltung der Fassaden: grau gefasster Sandstein mit Fugenstrich sowie in Schwarz- und Grautönen gemalte Eckquaderung, rot gefasste Läden mit dekorativen Ausschnitten.

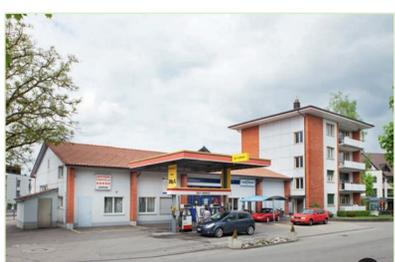
**Wohnhaus mit Gewerbeanbau, alte Bernstr. 12**  
Das Wohnhaus mit Gewerbeanbau wurden 1956 erbaut; der sorgfältig gegliederte zweiteilige Baukörper zeigt charakteristische Elemente der 1950er Jahre: Gliederung der Fassade durch Balkone mit gelochten Eternitbrüstungsplatten, Putz- und Sichtbacksteinflächen sowie herausragendes schwach geneigtes Pyramidendach.

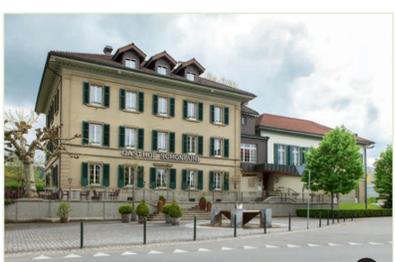
**Landgasthof, alte Bernstrasse 11**  
Der stattliche biedemeierliche Hausneubau mit Walmdach und Lukarnen, erbaut zwischen 1844 bis 1846, ist ein ausgezeichnetes Beispiel für einen Landgasthof aus der Mitte des 19. Jahrhunderts. Die Fassaden sind durch Eckpilaster, Brüstungsgesims im 1. Obergeschoss sowie Kranzgesims mit Zahn- und Balkenkopffries gegliedert.

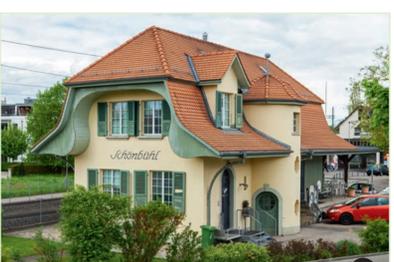
**Stationsgebäude, alte Bernstrasse 14**  
Typisches Stationsgebäude der Solothurn-Bern-Bahn, erstellt 1916, 2000/01 zum Spitzexstützpunkt umgebaut. 2-teiliger Heimatsstilbau unter Mansartdach mit gedrückter Ründli. Massivbau; strassenseitig kräftiger, halbrunder Treppenturm mit Ovalfenster.

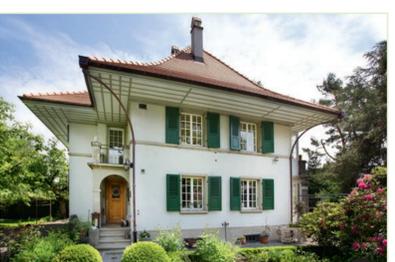
**Villa, Bernstrasse 20**  
1925 erbautes Zweifamilienhaus im Stil einer Fabrikantenvilla, ein Massivbau mit weit vorragendem, geknicktem Vollwalmdach mit Quergiebel, Lukarne und Fledermausgaubfenster. Hausplatz mit Kies bestreut; parkartiger Garten mit sehr schönem Baumbestand.

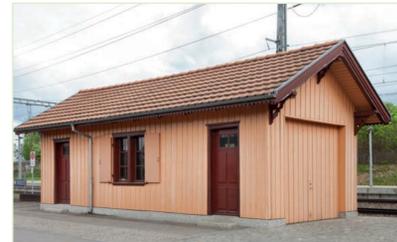
**Nebengebäude, Bahnhofstrasse 16b**  
Die Kleinbauten zum Stationsgebäude sind wichtig als frühe Zeugen des Bahnbaus und als Teil des bedeutenden Gebäudekomplexes.

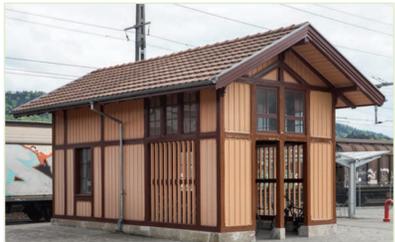
**Nebengebäude, Bahnhofstrasse 16c**  
Ehemalige Toilettenanlage und Remise der Bahnstation, erbaut 1873. Schlichter Ständerbau unter Satteldach.

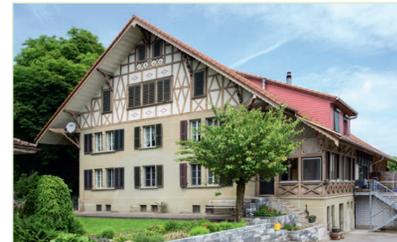
**Bauernhaus, Solothurnstrasse 10**  
Bauernhaus, 1860 erbaut; ein mächtiger, spätklassizistischer Baukörper mit Satteldach. Vertikale Unterteilung des Wohntraktes in anspruchsvollen Hauptteil und schlichteren Sichterriegel. Qualitativ Details: Dachkonsolen, Riegausfachungen mit Dekormalerei, Haustür u.a.

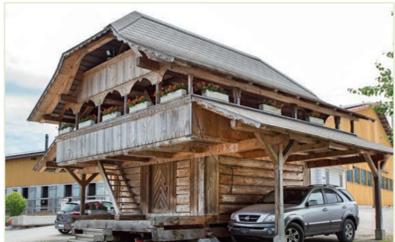
**Speicher, Solothurnstrasse 10a**  
Ein Speicher aus dem Jahre 1742; ausdrucksstarker Hälbling-Blockbau unter Viertelwalmdach; im Obergeschoss mit umlaufender Laube.

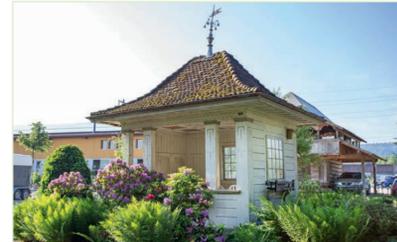
**Gartenpavillon, Solothurnstrasse 10b**  
Ebenfalls dazu gehört ein 1918 erbauter Gartenpavillon, eine zierliche, gegen Süden und Westen geschlossene Ständerkonstruktion, unter elegant auslaufendem gestütztem Walmdach.

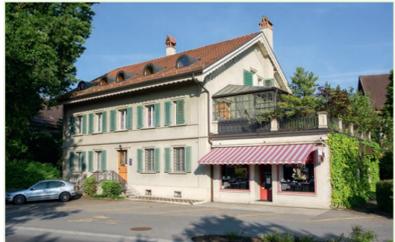
**Doktorhaus, Solothurnstrasse 13**  
Das sogenannte Doktorhaus mit einer spätklassizistischen Hausfassade und zentralem Eingangsbereich wurde 1858 erbaut, traufständiges Satteldach und Anbau unter der Terrasse.

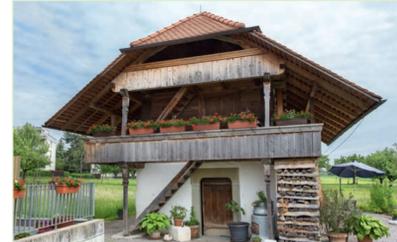
**Ofenhaus und Speicher, Unterdorfstrasse 1b**  
Ofenhaus und Speicher, erbaut 1755; Ständerbau auf Bruchsteinmauerwerk im Erdgeschoss, Viertelwalmdach und umlaufender Laube im Obergeschoss. Der zierliche Kleinbau ist sorgfältig durchgestaltet; schlichte Brettertür im Erdgeschoss mit Schulterbogen-Sandsteinsturz.

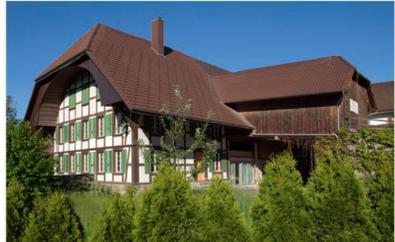
**Bauernhaus, Unterdorfstrasse 2**  
Bauernhaus; grossvolumiger, zeittypisch schlicht ausgestalteter Sichterriegelbau unter Ründlidach, erbaut 1850 nach einem Brand. Südseitig befindet sich eine Trauf-laube und an der Unterdorfstrasse eine Hocheinfahrt. Der klaren Hauptfront ist ein Nutzgarten vorgelagert.

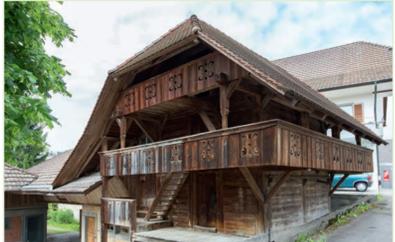
**Speicher, Unterdorfstrasse 2a**  
Speicher, qualitativvoller Kantholz-Ständerbau auf doppeltem Schwellenkranz, Lauben im Ober- und Dachgeschoss mit dekorativen Ausschnitten; erbaut 1755

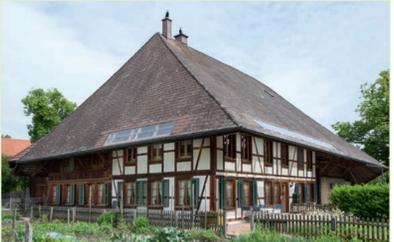
**Bauernhaus, Mühlestrasse 2**  
Doppel-Bauernhaus, erbaut in zwei Phasen, 1800 bzw. 1850. Mächtiger Baukörper unter imposantem heruntergezogenem Vollwalmdach. Auffallend ist die unterschiedliche Bauweise der beiden Haushälften: der ältere Teil ist in Ständerbauweise erstellt, der jüngere in Sichterriegel.

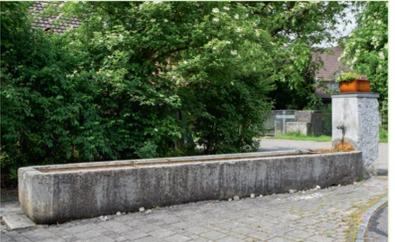
**Kalksteinbrunnen, Mühlestrasse N.N**  
Grosser Kalksteinbrunnen von 1838, diente auch als Pferdetränke. Der stattliche, in der Gestaltung schlichte Brunnen war möglicherweise der erste öffentliche Laufbrunnen in der Gemeinde.

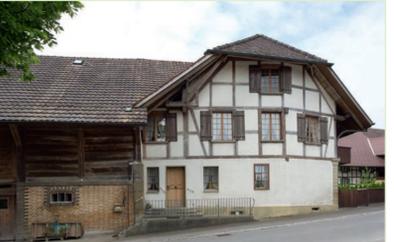
**Stöckli, Unterdorfstrasse 4**  
Stöckli, erbaut 1845. Zierlicher Baukörper mit abgewinkelter Nordfassade; das Viertelwalmdach zeigt über der Hauptfassade eine Ründli und zur Strasse eine Freibundkonstruktion. Das in verputzter Massivbauweise auf gewölbtem Sandsteinkeller erstellte Erdgeschoss wird durch klassizistische Sandsteinelemente gegliedert.

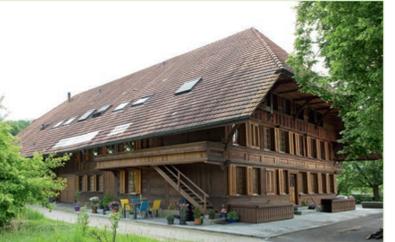
**Bauernhaus, Unterdorfstrasse 7**  
Ehemaliges Bauernhaus, ein mächtiger Ständerbau auf Bruchstein- bzw. Sandsteinkeller; ausladendes Dreiviertelwalmdach und Trauf-lauben. Der Bau zeichnet sich aus durch seine kraftvollen konstruktiven und dekorativen Elemente: Freibünde, Zopfblüge (Stützbalken) sowie durchlaufende Fensterbankgesimse.

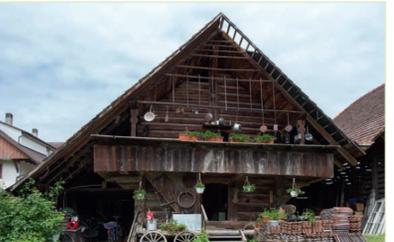
**Speicher, Unterdorfstrasse 9a**  
Speicher von 1688; kraftvoller Hälbling-Blockbau unter steilem Satteldach, umlaufende Laube im Obergeschoss auf mächtigen Blockkonsolen. Der Speicher ist einer der ältesten Bauten in Urtenen.

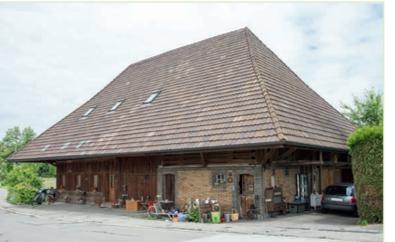
**Bauernhaus, Unterdorfstrasse 25**  
Ehemaliges Bauernhaus, erbaut 1709; Stall von 1905. Ständerbau mit kräftigen Eichenschwellen auf Sandsteinsockel und auffallendes, weit herunter gezogenes Vollwalmdach. Die Fassaden sind mit Sinnsprüchen und reizvollen Malereien in Schwarz- Rot- und Grüntönen ausgestaltet.

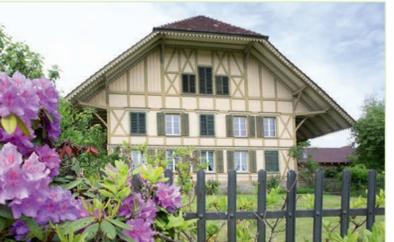
**Bauernhaus, Unterdorfstrasse 11**  
Bauernhaus, erbaut 1863. Mächtiger Ständerbau in hervorragendem Schweizer Holzstil. Reiches, qualitativ hochstehendes Holzdekor: Friesen am Dach und an den Fassaden. Vor der Hauptfassade schöner Bauergarten.

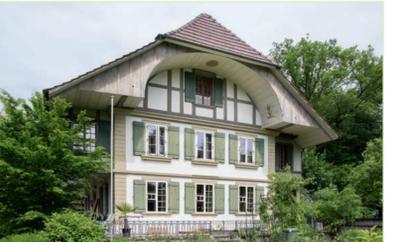
**Wohnstock, Unterdorfstrasse 9**  
Wohnstock, erbaut 1830. Nobler Biedermeier Massivbau, klare Sandsteingliederung, Ründlidach, eingewandte, mit feinen Holzschindeln verrandete Trauf-lauben auf toskanischen Sandsteinsäulen. Eine Besonderheit sind die unterschiedlichen Fenster: Im Erdgeschoss noch kleine und im Obergeschoss grossstellere Scheiben.
