>

### 40 schützenswerte Gebäude in Urtenen-Schönbühl

#### > 40 schützenswerten und erhaltenswerten Gebäuden

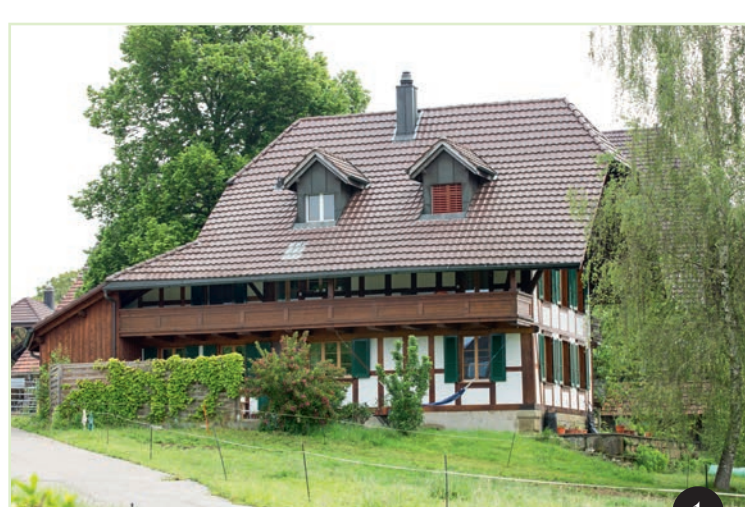
#### Stöckli, Oberdorfstrasse 45

Stöckli, zierlicher Sichtriegelbau unter Ründdach mit Lukamen, Traufäuben und bemerkenswerter Biedemeiertür; erbaut 1835/36.

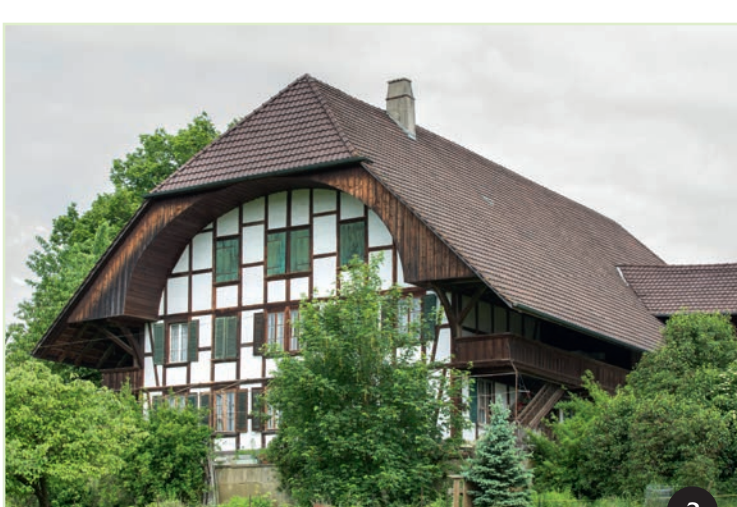
#### Bauernhaus, Oberdorfstrasse 43

Ein Bauernhaus aus dem Jahre 1858 erstellt als stattlicher Sichtriegelbau unter mächtigem Ründdach, Traufäuben und Sandsteinsockel.

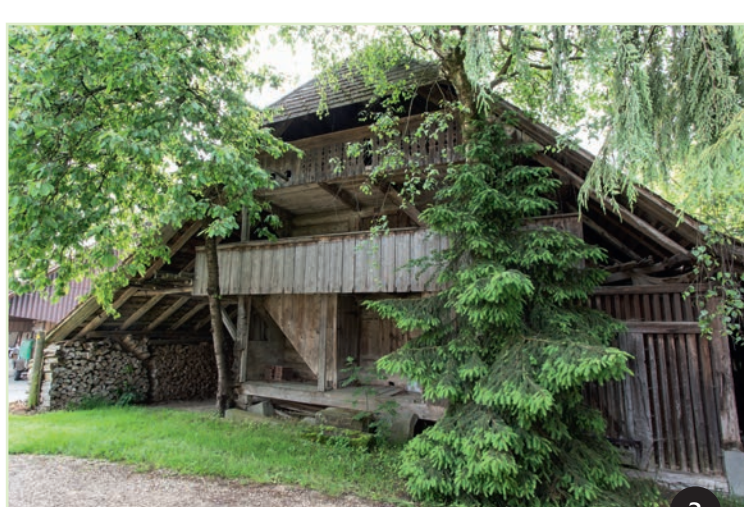
#### Speicher, Lindhohleweg 23b

Speicher, kraftvoller Blockbau; Lauben abgestützt durch mächtige Blockkonsolen bzw. durch kräftig profilierte Stützen. Im Dachgeschoss ist ein Rest Brüstungsbretter mit feinen Ausschnitten erhalten. Der Speicher wurde 1707 erbaut und gehört zu den ältesten erhaltenen Bauten der Gemeinde.

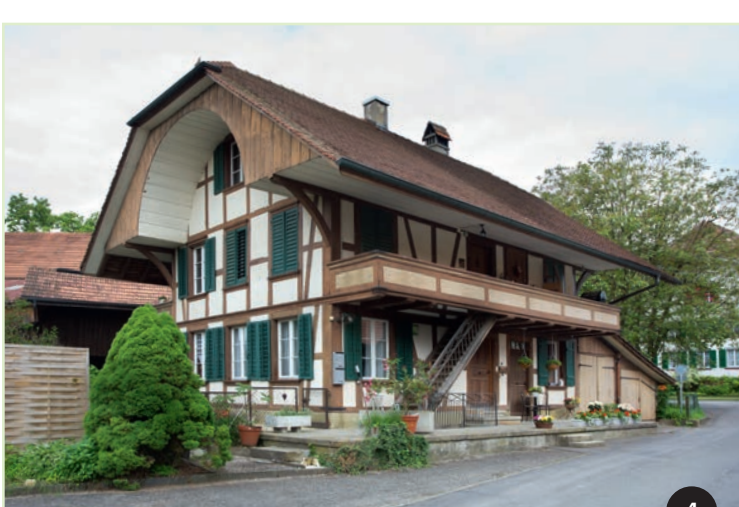
#### Stöckli, Lindhohleweg 23

Stöckli, erbaut 1846, schlichter Sichtriegelbau unter Ründdach mit Traufäuben. Der schlichte Bau zeigt qualitätsvolle, vom Spätklassizismus beeinflusste Elemente (Türen, Treppengeländer, Eisengitter am Kellereingang).

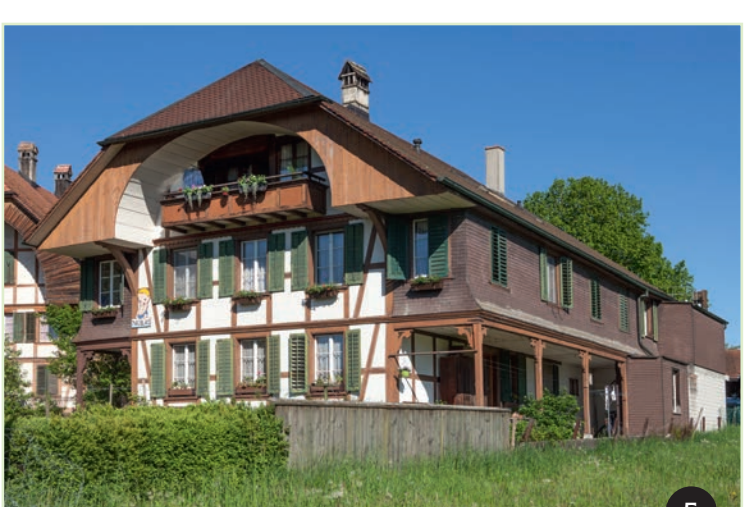
#### Stöckli, Oberdorfstrasse 35

Stöckli, erbaut 1865, ein Sichtriegelbau mit umlaufender Terrasse; Ründdach; eingewandete, schindelverrandete Traufäuben auf Holzstützen. Sehr schöne spätklassizistische Haustüren und gutes Treppengeländer (Abbildung Fassade zum Lindhohleweg).

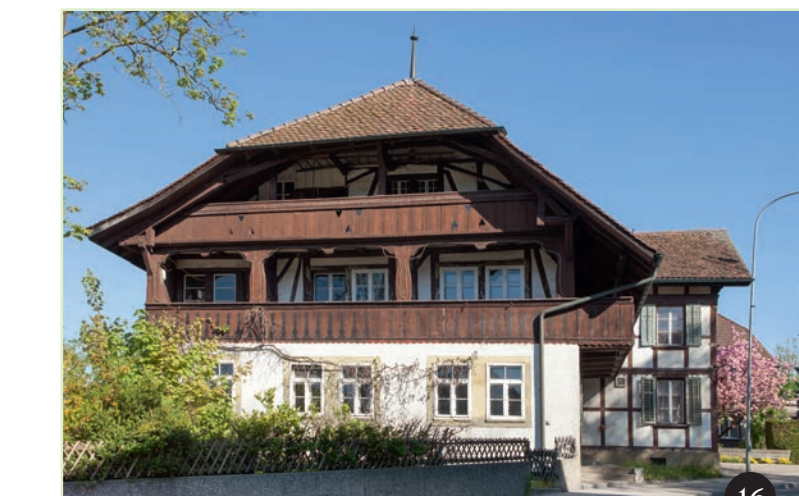
#### Ehemaliger Gasthof, Solothurnstrasse 53

Der ehemalige Gasthof Ochsen stammt wohl aus der Mitte des 17. Jahrhunderts. Zweiteiliger Baukörper: Der Altbau gegen Süden ist eine Sichtriegelkonstruktion auf massivem Erdgeschoss mit Viertelwalmdach und Lauben.

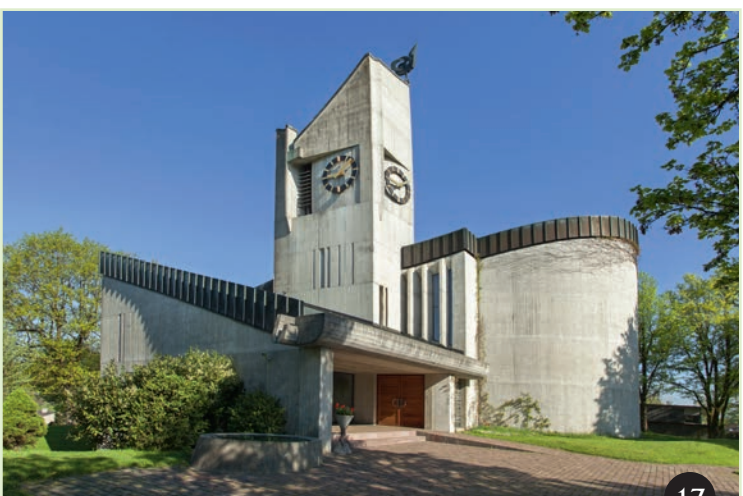
#### Kirche, Friedhofweg 9

Die reformierte Kirche wurde in den Jahren 1966-68 als frei komponierter zweiteiliger Sichtbetonbau erstellt. Charakteristisch ist der Gegensatz zwischen dem scharfkantigen Eingangsbereich und den gerundeten Aussenmauern des Kirchentrakts. Als Verbindungselement wirkt der im Zentrum des Baukörpers stehende Turm.

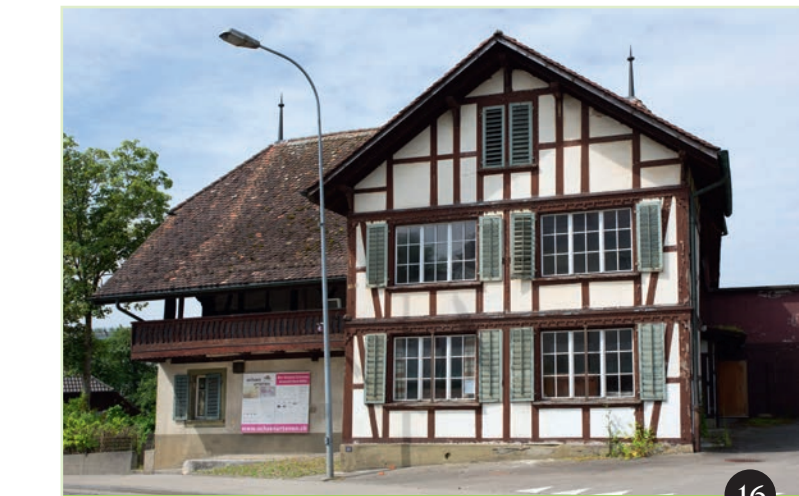
#### Ehemaliger Gasthof, Solothurnstrasse 53

Der neuere Anbau zur Strassenseite ist ein spätklassizistischer Sichtriegelbau unter einem Satteldach. Sehr ausdrucksstarker und für die Dorfgeschichte wichtiger Bau (Salzverkauf, Sitz der niederen Gerichtsbarkeit).

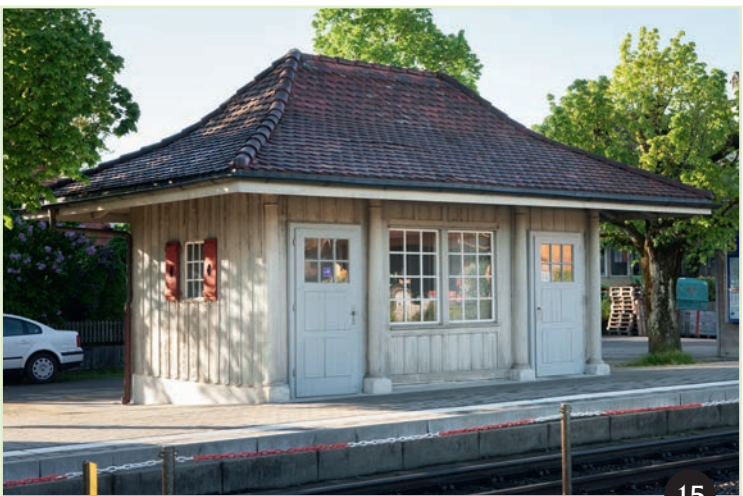
#### Stationsgebäude, Schulhausstrasse 8

Stationsgebäude Urtenen, erbaut 1914, ausgezeichneter, angenehm proportionierter Heimatstil-Pavillon unter form schönem, sehr weit vorkragendem und geknicktem Vollwalmdach mit offener Untersicht.

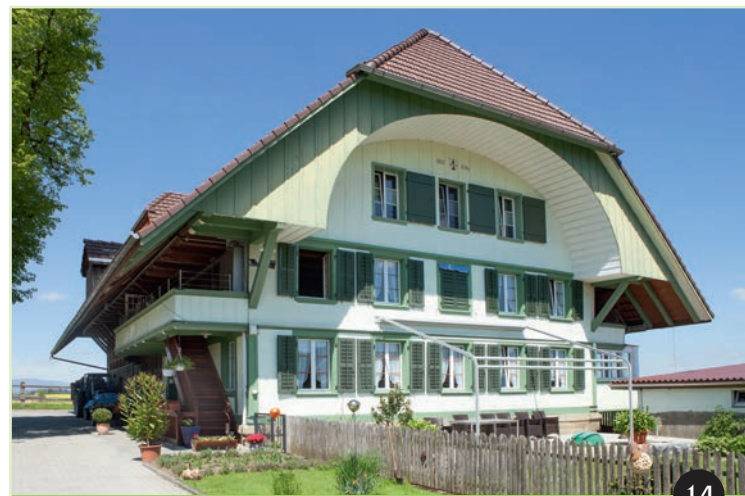
#### Bauernhaus, Mattstettenstrasse 24

Die schindelverrandete Hauptfassade wird durch eine Kreisbogenrindl abgeschlossen; Traufäuben. Schlichte, qualitätsvolle Details: einfache Böge (schräge Balken am unteren Teil der Dachrindl), Stichbogen-Bretertür zum Keller, profilierter Lauben-Handlauf u.a.

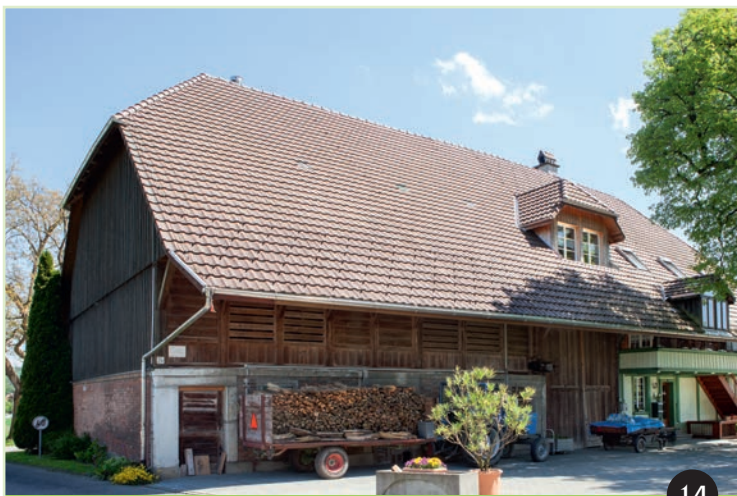
#### Bauernhaus, Mattstettenstrasse 24

Das Bauernhaus, erbaut 1835 und 1986 renoviert; gut proportionierter Ständerbau auf Sandsteinsockel.

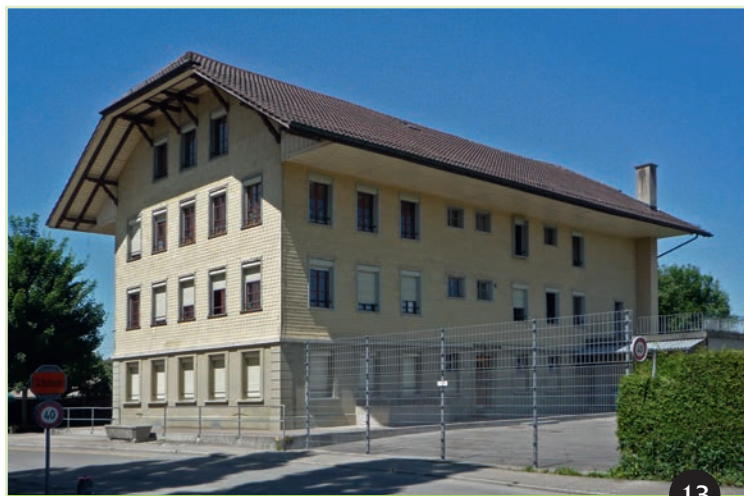
#### Schulhaus, Schulhausstrasse 4

1840-41 erbautes Schulhaus, 1897 aufgestockt. Die Fassaden zeichnen sich durch streng wirkende Fensterreihen aus. Sehr zurückhaltend eingesetzte Gliederungs- und Dekorelemente: Eichisen (Mauerstriefen), profilierte Türumrahmungen mit schweren Scheitelkonsolen, Gesimse in Kunststein erneuert.

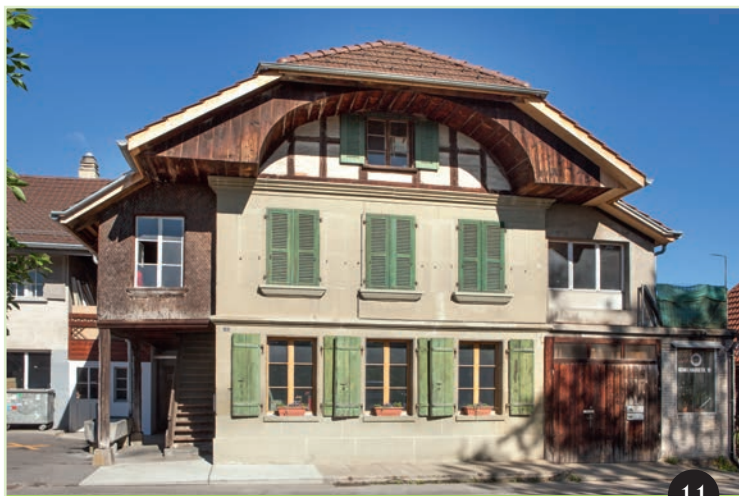
#### Ehemalige Schmiede, Schulhausstrasse 10

Ehemalige Schmiede, erbaut 1820, ein zierlicher Riegelbau mit bemerkenswerter Sandsteinfassade. Viertelwalmdach mit Ründl, eingewandete, holzschindelverrandete Traufäube auf feinen Holzstützen. Die vom Klassizismus beeinflusste Strassenfassade zeigt kräftige Fenstergesimse und ein elegant profiliertes Abschlussgesims über dem 1. Obergeschoss.

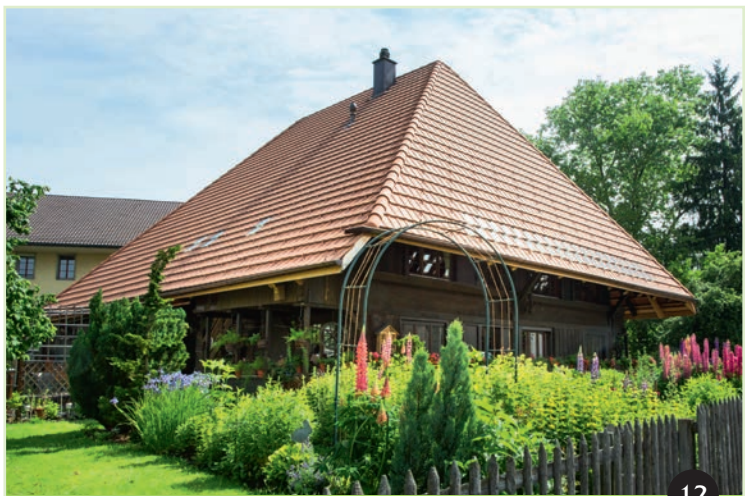
#### Ehemaliges Bauernhaus, Schulhausstrasse 6

Das ehemalige Bauernhaus mit mächtigem Vollwalmdach wurde 1743/44 erbaut und ist eines der ältesten Häuser in der Gemeinde. Teilweise gute Details: gerundete Türwände, horizontal geteilte Türen, Schwellenschlosser u.a.

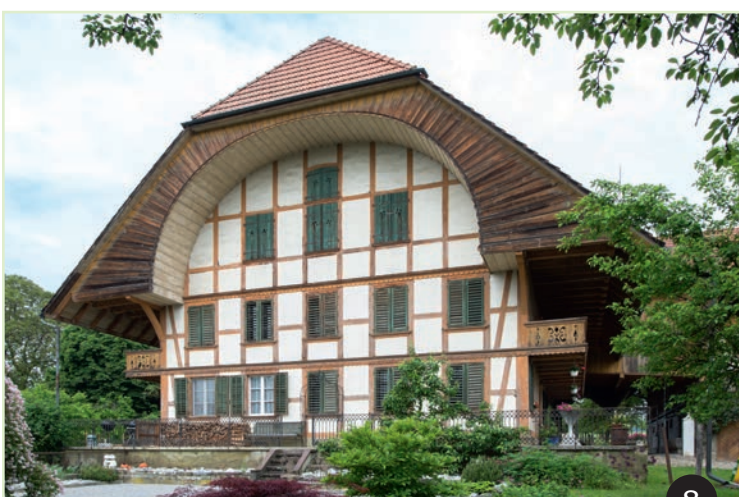
#### Bauernhaus, Oberdorfstrasse 33

Das Bauernhaus wurde nach einem Brand 1913 neu erbaut und stellt einen prächtigen Sichtriegelbau unter mächtigem, stillem Ründdach und Traufäuben dar. Sehr sorgfältige Gestaltung von Details: Holzfriese an den Fassaden, Laubenausschnitte und qualitätsvolle Türen in spätklassizistischer Tradition (Abbildung Fassade zum Lindhohleweg).

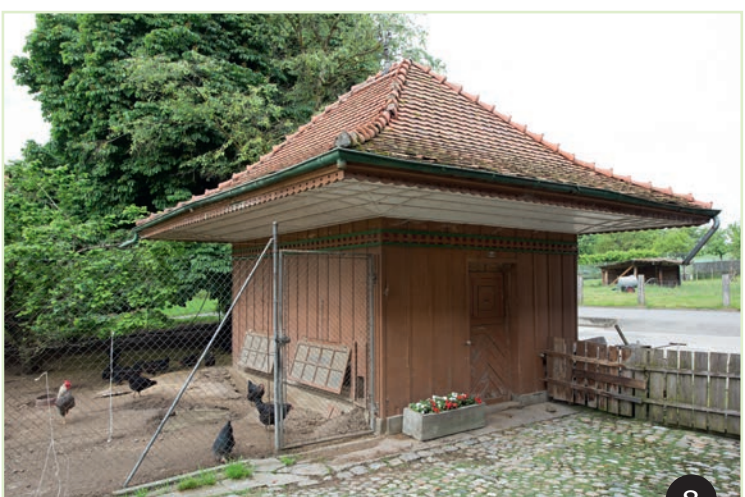
#### Hühnerhaus, Oberdorfstrasse 33c

Hühnerhaus, zierlicher Ständerbau unter grossem, weit ausschwingendem Vollwalmdach. Sehr sorgfältige Gestaltung: vertikale Leisten, mehrfarbig gefasste Holzfriese an den Fassaden und unter der Traufe, Türdekor und feine Dachziele.

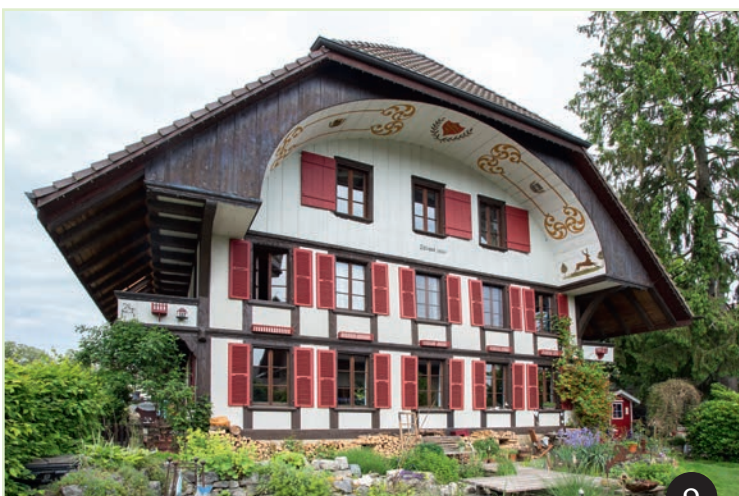
#### Wohnhaus mit Gewerbe, Oberdorfstrasse 24

Ehemaliges Bauernhaus, erbaut 1826; heute Wohnhaus mit Gewerbe. Stattlicher Sichtriegelbau mit verschalter Bühne unter dem Ründdach und Traufäuben. Eine reizvolle Besonderheit des schlichten Baus sind die farbigen Malereien am Ründlhimmel (Hirsche, Wappen, dekorative Sujets).

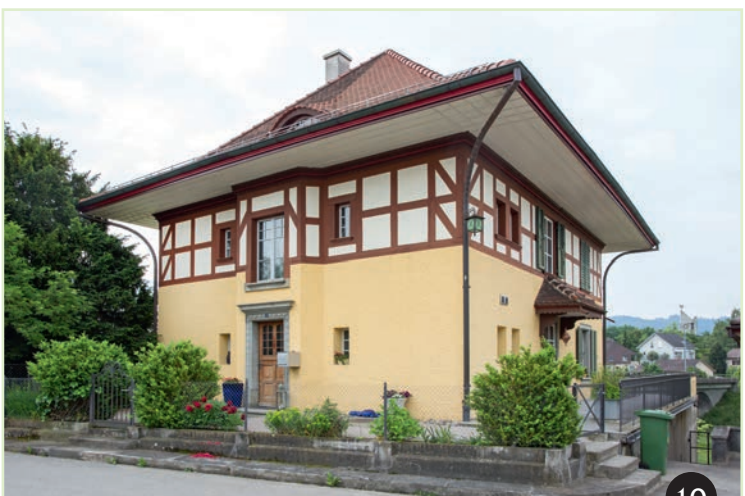
#### Wohnhaus, Oberdorfstrasse 13

Wohnhaus, erbaut 1915, im ausgezeichneten Heimatbaustil unter ungewöhnlich weit vorragendem Knickwalmdach mit Lukame und Fledermausgauben(-fenstern). Qualitätsvolle Details: Kunststeingliederung, Riegwerk, Kranzgesims, Dachunter-sicht mit feinen Leisten, Terrassengitter u.a.

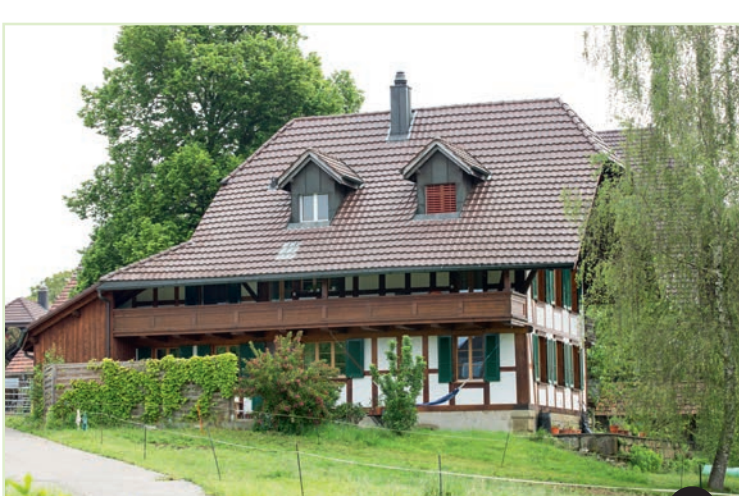
### Stöckli, Oberdorfstrasse 45

Stöckli, zierlicher Sichtriegelbau unter Rinddach mit Lukamen, Traufäuben und bemerkenswerter Biedemeiertür; erbaut 1835/36.

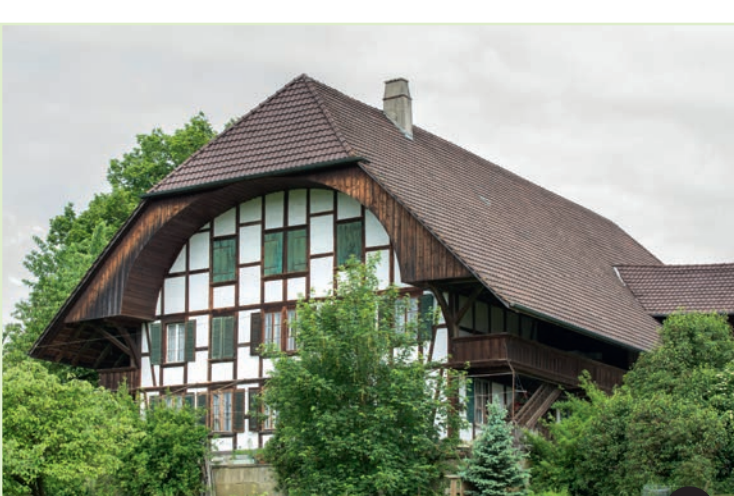
### Bauernhaus, Oberdorfstrasse 43

Ein Bauernhaus aus dem Jahre 1858 erstellt als stattlicher Sichtriegelbau unter mächtigem Rinddach, Traufäuben und Sandsteinsockel.

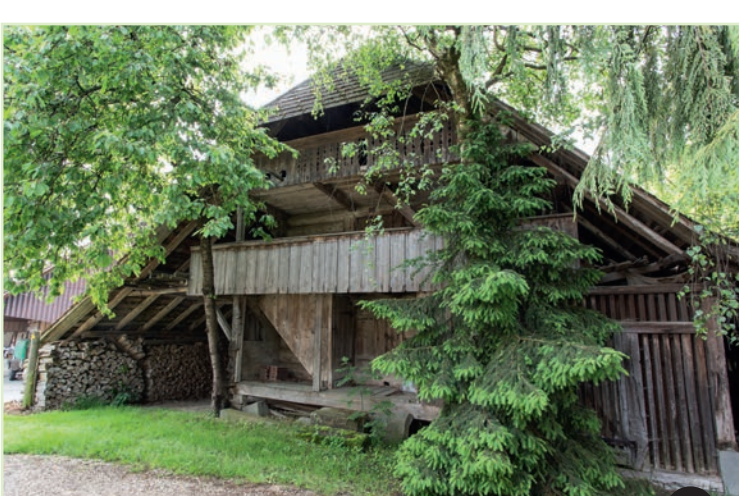
### Speicher, Lindhohleweg 23b

Speicher, kraftvoller Blockbau; Lauben abgestützt durch mächtige Blockkonsolen bzw. durch kräftig profilierte Stützen. Im Dachgeschoss ist ein Rest Brüstungsbretter mit feinen Ausschnitten erhalten. Der Speicher wurde 1707 erbaut und gehört zu den ältesten erhaltenen Bauten der Gemeinde.

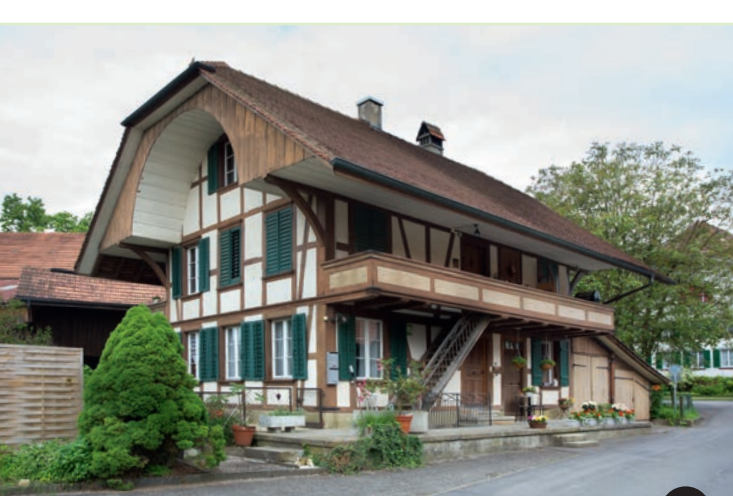
### Stöckli, Lindhohleweg 23

Stöckli, erbaut 1846, schlichter Sichtriegelbau unter Rinddach mit Traufäuben. Der schlichte Bau zeigt qualitätsvolle, vom Spätklassizismus beeinflusste Elemente (Türen, Treppengeländer, Eisengitter am Kellereingang).

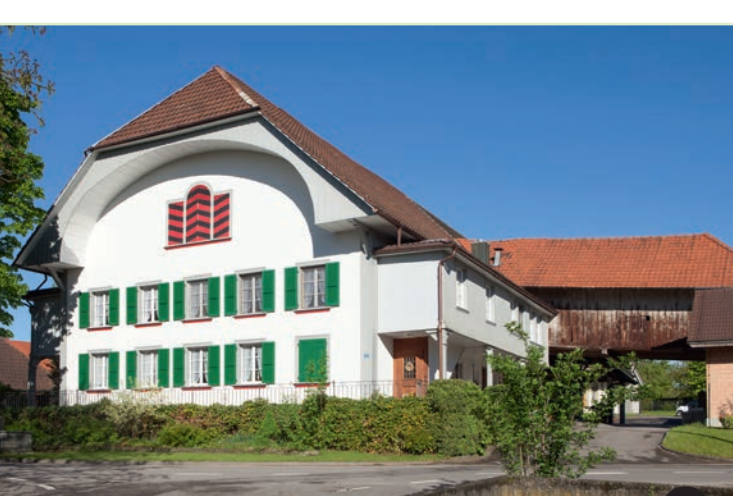
### Bauernhaus, Oberdorfstrasse 40

Ein herrschaftliches biedemeierliches Bauernhaus, 1835 erbaut. Verputzter Riegbau mit eingewandeten Traufäuben auf feinen Stützen mit dekorativen Sägebrettkonsolen. Eine Besonderheit der Hauptfront ist das anspruchsvolle Fenster im Dachgeschoss.

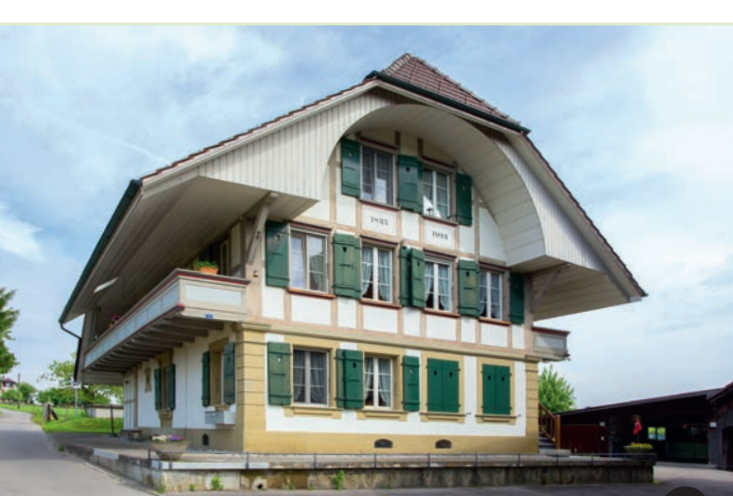
### Stöckli, Zelgliweg 4

Ein qualitätsvolles, 1835 erbautes Stöckli mit sehr schön gegliedert, von Spätbarock und Klassizismus beeinflusster Fassade; geknicktes Rinddach sowie schöne Traufäuben.

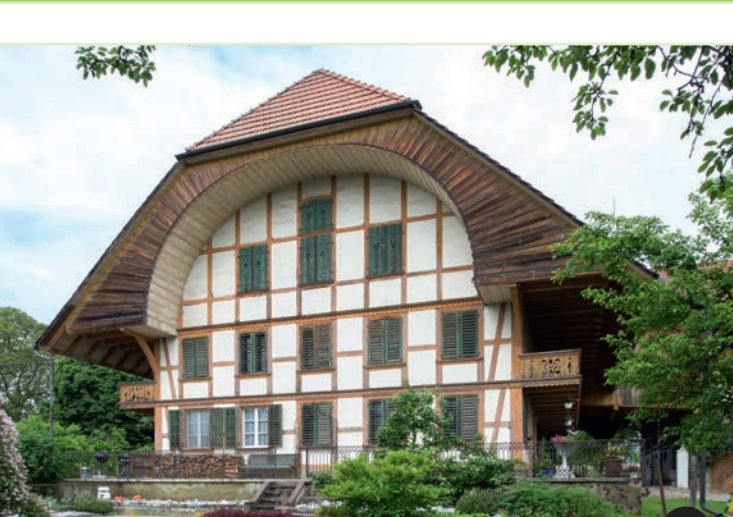
### Bauernhaus, Oberdorfstrasse 33

Das Bauernhaus wurde nach einem Brand 1913 neu erbaut und stellt einen prächtigen Sichtriegelbau unter mächtigem, stellem Rinddach und Traufäuben dar. Sehr sorgfältige Gestaltung von Details: Holzfriese an den Fassaden, Laubenausschnitte und qualitätsvolle Türen in spätklassizistischer Tradition (Abbildung Fassade zum Lindhohleweg).

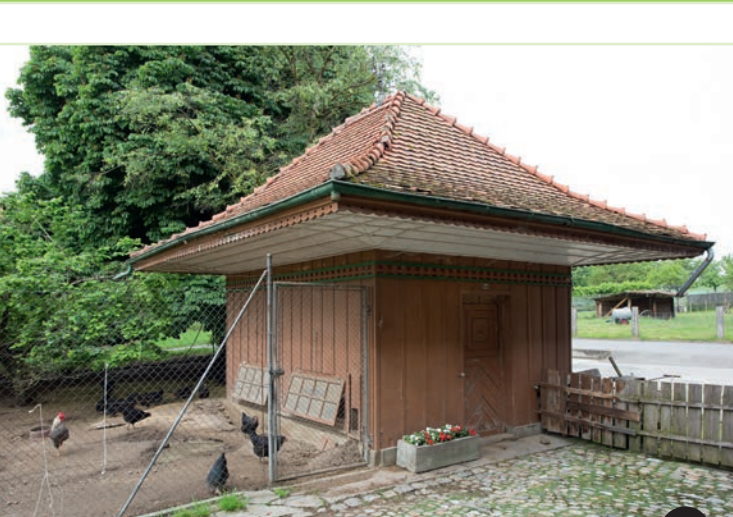
### Hühnerhaus, Oberdorfstrasse 33c

Hühnerhaus, zierlicher Ständerbau unter grossem, weit ausschwingendem Vollwalmdach. Sehr sorgfältige Gestaltung: vertikale Leisten, mehrfarbig gefasste Holzfriese an den Fassaden und unter der Traufe, Türdekor und feine Dachziele.

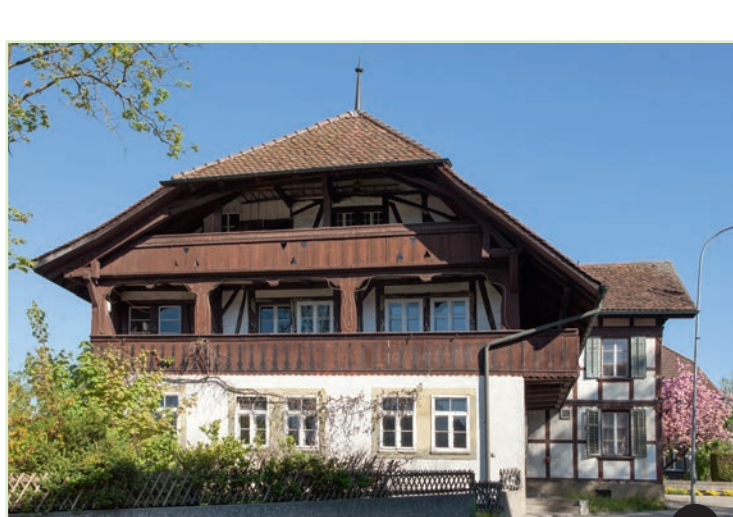
### Ehemaliger Gasthof, Solothurnstrasse 53

Der ehemalige Gasthof Ochsen stammt wohl aus der Mitte des 17. Jahrhunderts. Zweiteiliger Baukörper: Der Altbau gegen Süden ist eine Sichtriegelkonstruktion auf massivem Erdgeschoss mit Viertelwalmdach und Lauben.

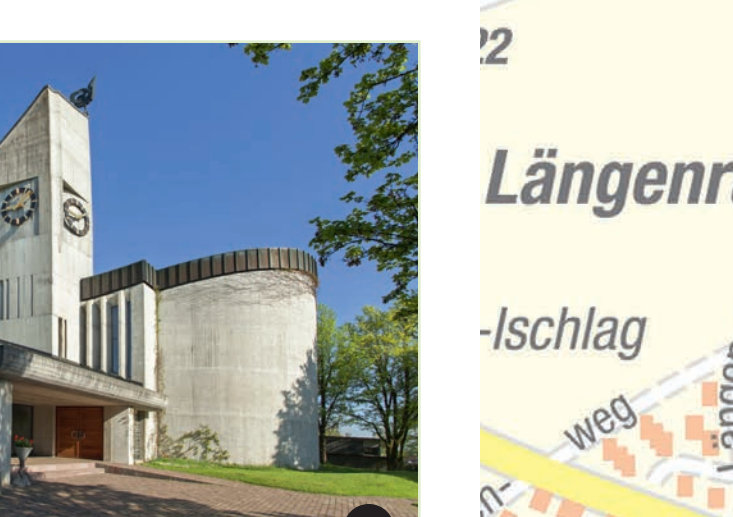
### Kirche, Friedhofweg 9

Die reformierte Kirche wurde in den Jahren 1966-68 als frei komponierter zweiteiliger Sichtbetonbau erstellt. Charakteristisch ist der Gegensatz zwischen dem scharfkantigen Eingangsbereich und den gerundeten Aussenmauern des Kirchentrakts. Als Verbindungselement wirkt der im Zentrum des Baukörpers stehende Turm.

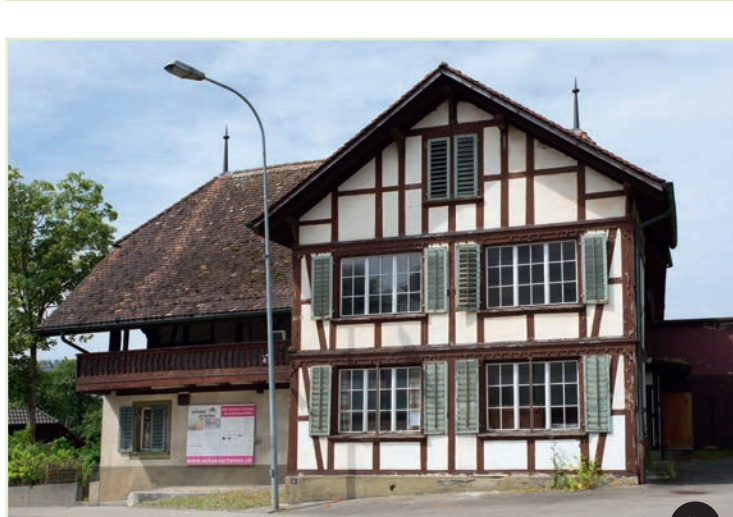
### Ehemaliger Gasthof, Solothurnstrasse 53

Der neuere Anbau zur Strassenseite ist ein spätklassizistischer Sichtriegelbau unter einem Satteldach. Sehr ausdrucksstarker und für die Dorfgeschichte wichtiger Bau (Salzverkauf, Sitz der niederen Gerichtsbarkeit).

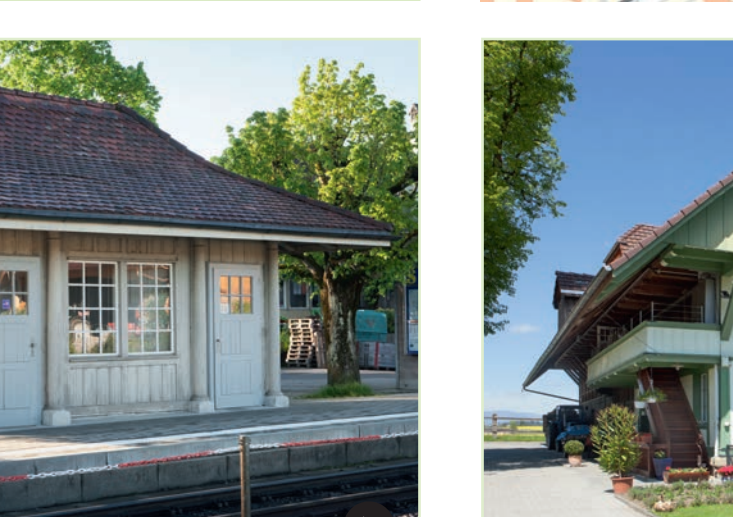
### Stationsgebäude, Schulhausstrasse 8

Stationsgebäude Urtenen, erbaut 1914, ausgezeichneter, angenehm proportionierter Heimatstil-Pavillon unter form schönem, sehr weit vorkragendem und geknicktem Vollwalmdach mit offener Untersicht.

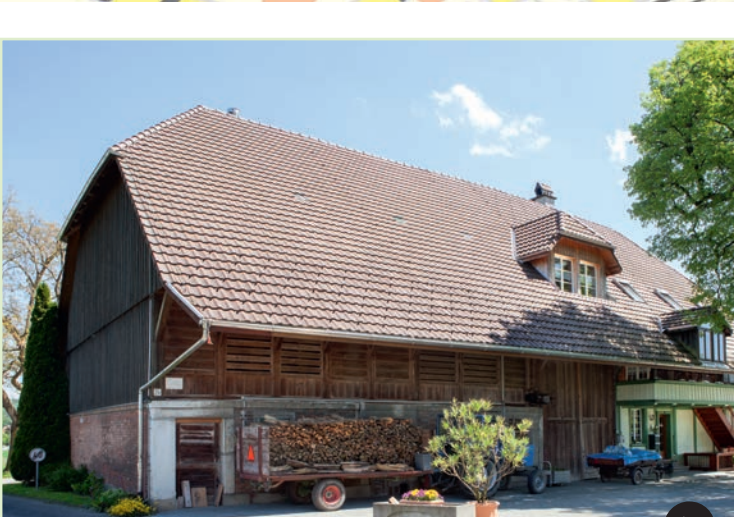
### Bauernhaus, Mattstettenstrasse 24

Die schindelverrandete Hauptfassade wird durch eine Kreisbogenrindli abgeschlossen; Traufäuben, Schlichte, qualitätsvolle Details: einfache Böge (schräge Balken am unteren Teil der Dachrindli), Stichbogen-Bretertür zum Keller, profilierter Lauben-Handlauf u.a.

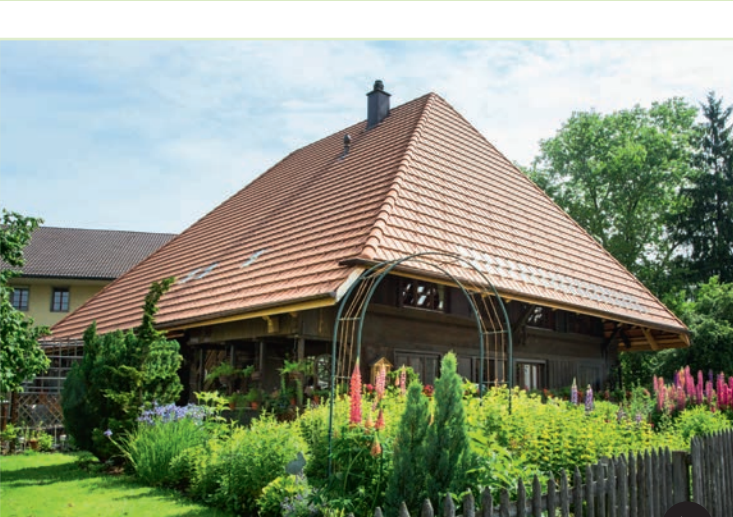
### Ehemaliges Bauernhaus, Schulhausstrasse 6

Das ehemalige Bauernhaus mit mächtigem Vollwalmdach wurde 1743/44 erbaut und ist eines der ältesten Häuser in der Gemeinde. Teilweise gute Details: gerundete Türwände, horizontal geteilte Türen, Schwellenschloss u.a.

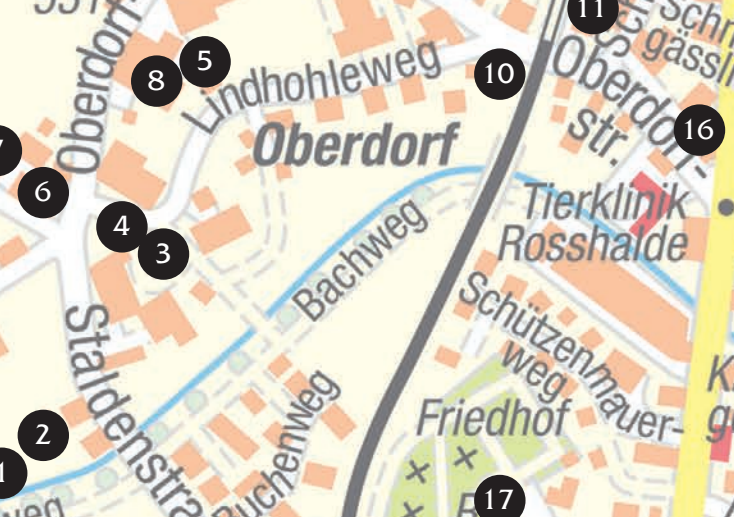
### Ehemalige Schmiede, Schulhausstrasse 10

Ehemalige Schmiede, erbaut 1820, ein zierlicher Riegbau mit bemerkenswerter Sandsteinfassade. Viertelwalmdach mit Rindli, eingewandete, holzschindelverrandete Traufäube auf feinen Holzstützen. Die vom Klassizismus beeinflusste Strassenfassade zeigt kräftige Fenstergesimse und ein elegant profiliertes Abschlussgesims über dem 1. Obergeschoss.

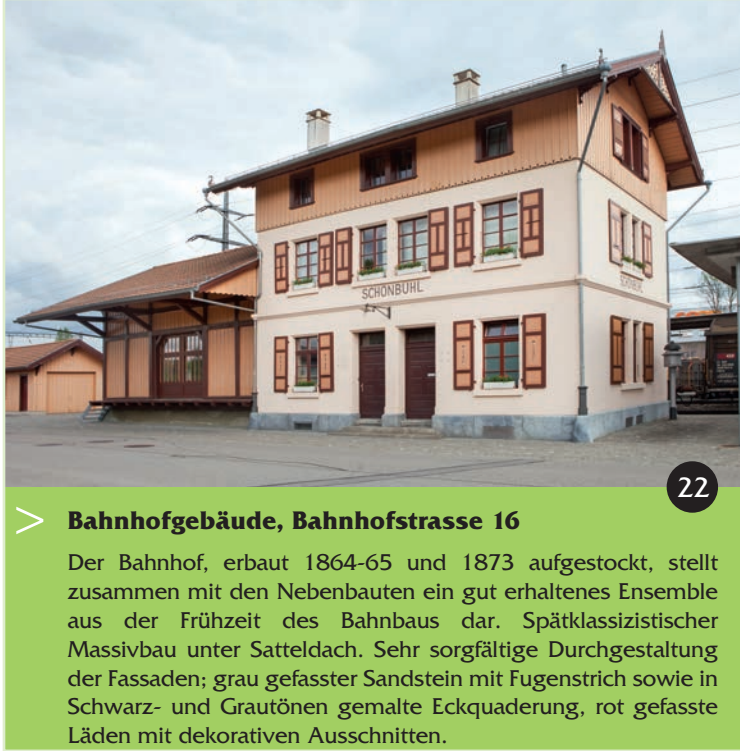
22 **Bahnhofgebäude, Bahnhofstrasse 16**  
Der Bahnhof, erbaut 1864-65 und 1873 aufgestockt, stellt zusammen mit den Nebenbauten ein gut erhaltenes Ensemble aus der Frühzeit des Bahnbaus dar. Spätklassizistischer Massivbau unter Satteldach. Sehr sorgfältige Durchgestaltung der Fassaden: grau gefasster Sandstein mit Fugenstrich sowie in Schwarz- und Grautönen gemalte Eckquaderung, rot gefasste Läden mit dekorativen Ausschnitten.

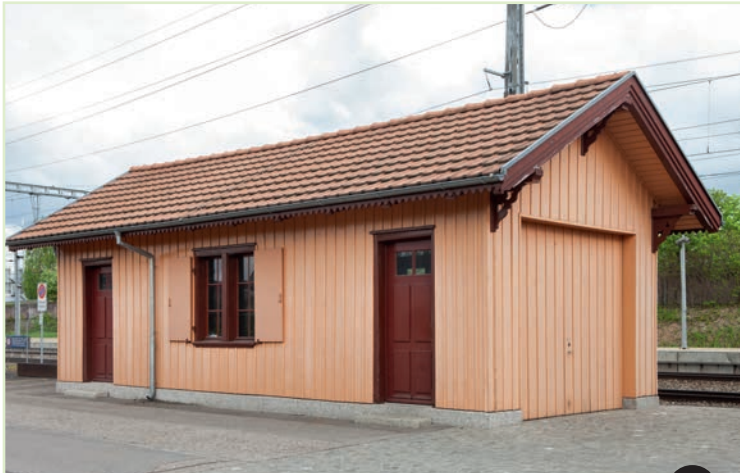
23 **Nebengebäude, Bahnhofstrasse 16b**  
Die Kleinbauten zum Stationsgebäude sind wichtig als frühe Zeugen des Bahnbaus und als Teil des bedeutenden Gebäudekomplexes.

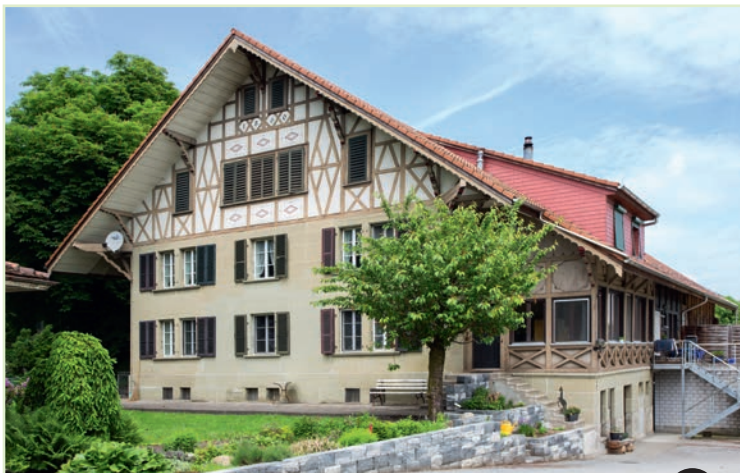
25 **Bauernhaus, Solothurnstrasse 10**  
Bauernhaus, 1860 erbaut; ein mächtiger, spätklassischer Baukörper mit Satteldach. Vertikale Unterteilung des Wohntraktes in anspruchsvollen Hauptteil und schlichteren Sichtriegelteil. Qualitätvolle Details: Dachkonsolen, Riegausfachungen mit Dekomalerei, Haustür u.a.

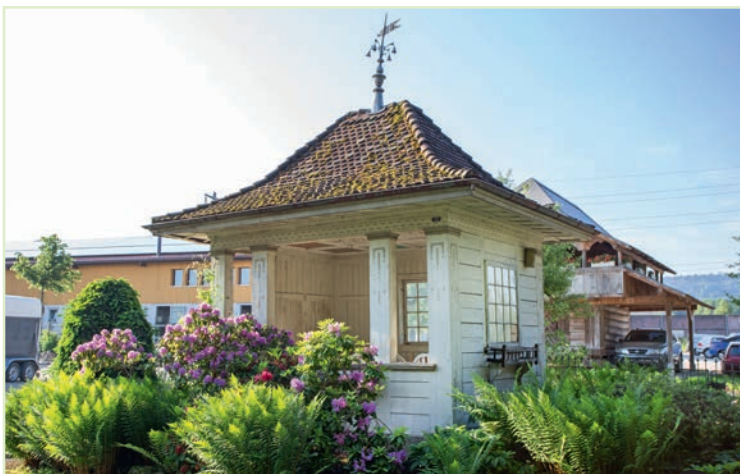
27 **Gartenpavillon, Solothurnstrasse 10b**  
Ebenfalls dazu gehört ein 1918 erbauter Gartenpavillon, eine zierliche, gegen Süden und Westen geschlossene Ständerkonstruktion, unter elegant auslaufendem gestütztem Walmdach.

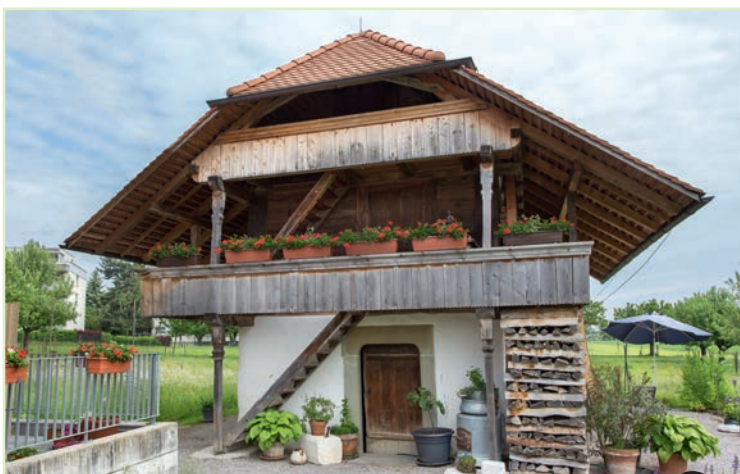
29 **Ofenhaus und Speicher, Unterdorfstrasse 1b**  
Ofenhaus und Speicher, erbaut 1755; Ständerbau auf Bruchsteinmauerwerk im Erdgeschoss, Viertelwalmdach und umlaufender Laube im Obergeschoss. Der zierliche Kleinbau ist sorgfältig durchgestaltet; schlichte Brettertür im Erdgeschoss mit Schulterbogen-Sandsteinsturz.

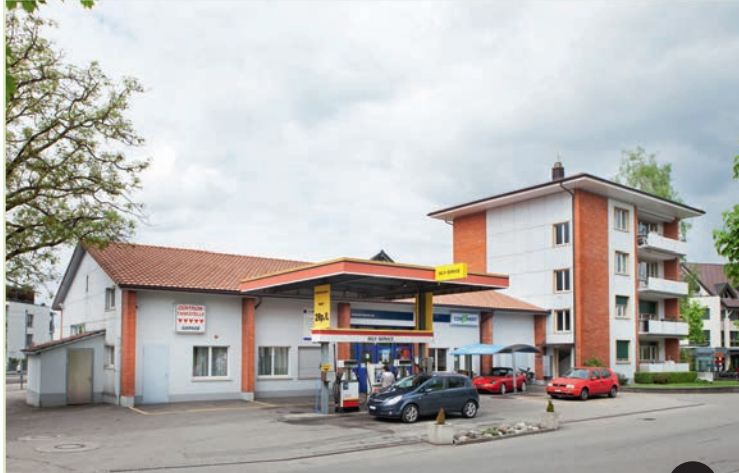
21 **Wohnhaus mit Gewerbeanbau, alte Bernstr. 12**  
Das Wohnhaus mit Gewerbeanbau wurden 1956 erbaut; der sorgfältig gegliederte zweiteilige Baukörper zeigt charakteristische Elemente der 1950er Jahre: Gliederung der Fassade durch Balkone mit gelochten Eternitbrüstungsplatten, Putz- und Sichtbacksteinflächen sowie herausragendes schwach geneigtes Pyramidendach.

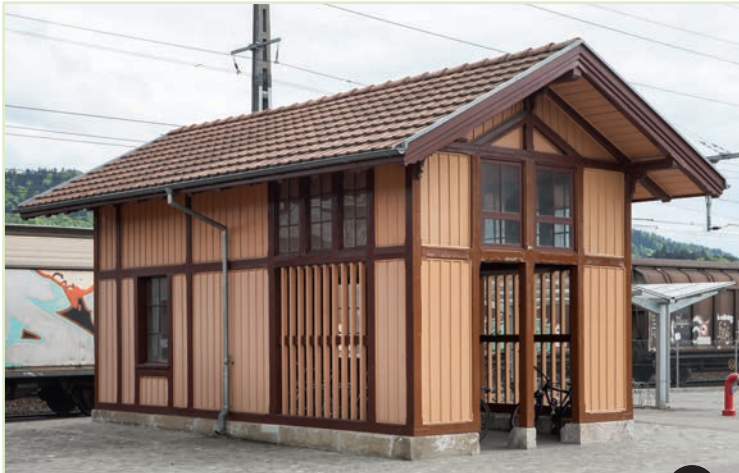
24 **Nebengebäude, Bahnhofstrasse 16c**  
Ehemalige Toilettenanlage und Remise der Bahnstation, erbaut 1873. Schlichter Ständerbau unter Satteldach.

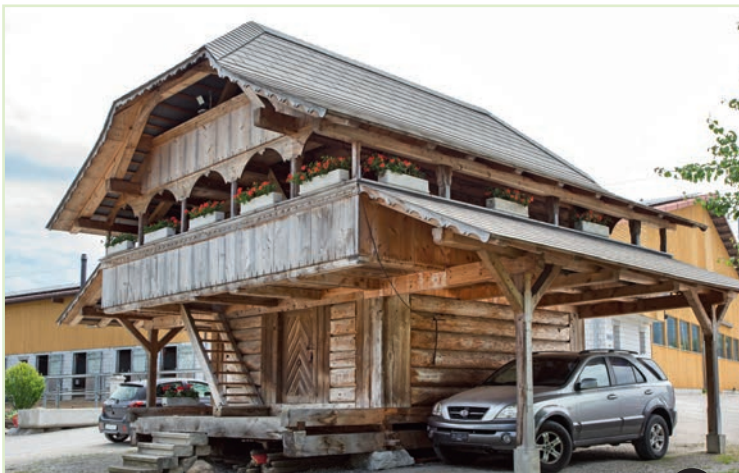
26 **Speicher, Solothurnstrasse 10a**  
Ein Speicher aus dem Jahre 1742; ausdrucksstarker Hälbling-Blockbau unter Viertelwalmdach; im Obergeschoss mit umlaufender Laube.

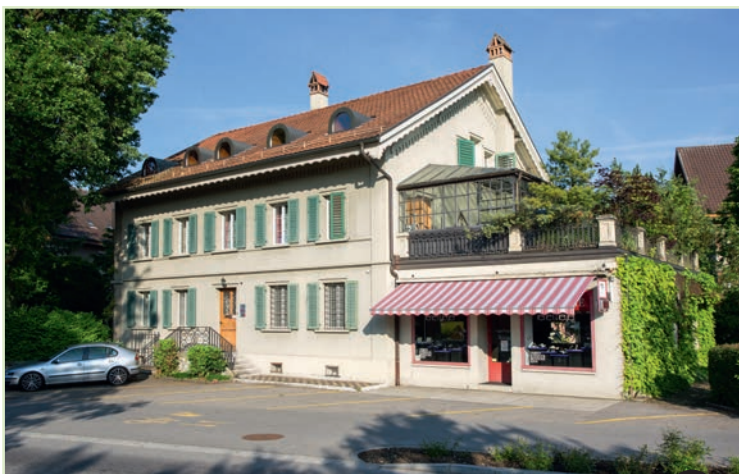
28 **Doktorhaus, Solothurnstrasse 13**  
Das sogenannte Doktorhaus mit einer spätklassizistischen Haussteinfassade und zentralem Eingangsbereich wurde 1858 erbaut, traufständiges Satteldach und Anbau unter der Terrasse.

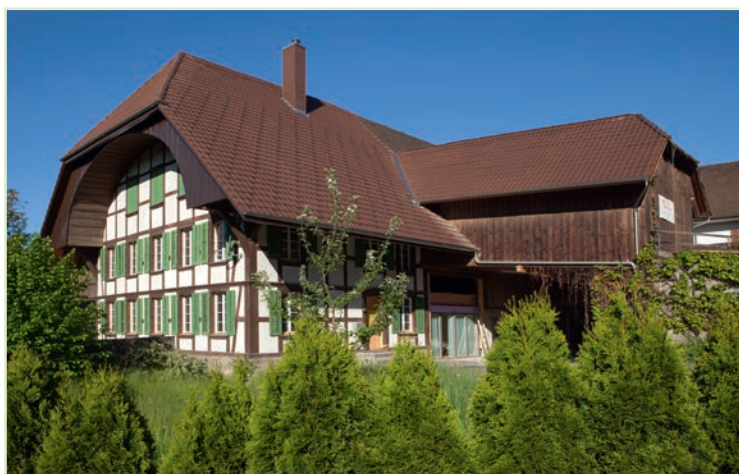
30 **Bauernhaus, Unterdorfstrasse 2**  
Bauernhaus; grossvolumiger, zeittypisch schlicht ausgestalteter Sichtriegelbau unter Ründldach, erbaut 1850 nach einem Brand. Südseitig befindet sich eine Trauflaube und an der Unterdorfstrasse eine Hocheinfahrt. Der klaren Hauptfront ist ein Nutzgarten vorgelagert.

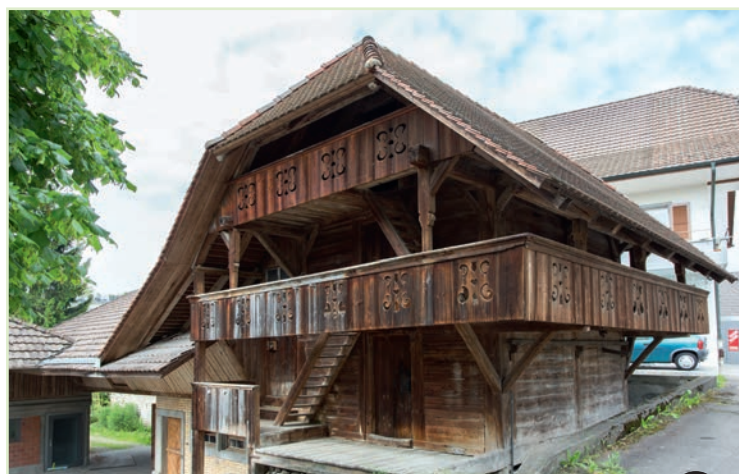
31 **Speicher, Unterdorfstrasse 2a**  
Speicher, qualitativoller Kantholz-Ständerbau auf doppeltem Schwellenkranz, Lauben im Ober- und Dachgeschoss mit dekorativen Ausschnitten; erbaut 1755

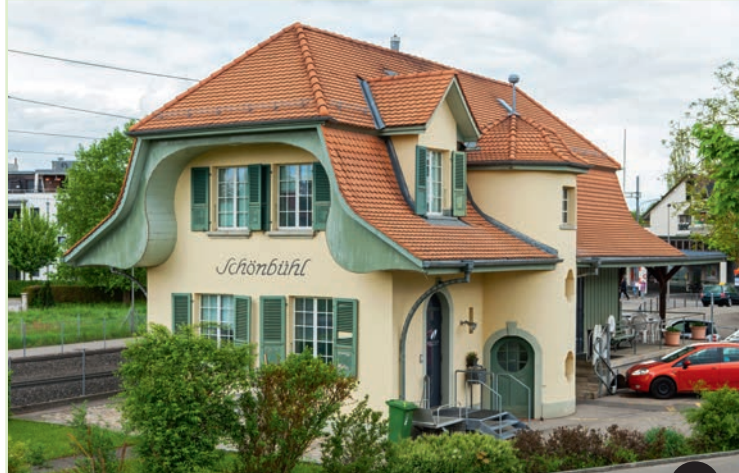
19 **Stationsgebäude, alte Bernstrasse 14**  
Typisches Stationsgebäude der Solothurn-Bern-Bahn, erstellt 1916, 2000/01 zum Spitzestützpunkt umgebaut. 2-teiliger Heimatsstilbau unter Mansarddach mit gedrückter Ründli. Massivbau; strassenseitig kräftiger, halbrunder Treppenturm mit Ovalfenstern.

➤ **Stationsgebäude, alte Bernstrasse 14**  
Typisches Stationsgebäude der Solothurn-Bern-Bahn, erstellt 1916, 2000/01 zum Spitzestützpunkt umgebaut. 2-teiliger Heimatsstilbau unter Mansarddach mit gedrückter Ründli. Massivbau; strassenseitig kräftiger, halbrunder Treppenturm mit Ovalfenstern.

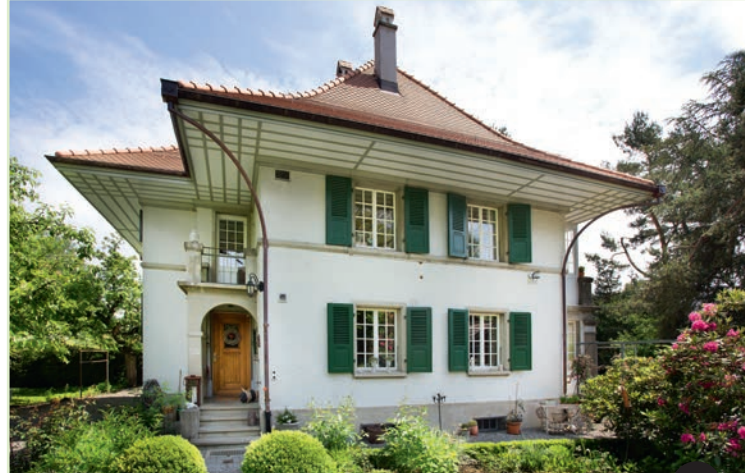
18 **Villa, Bernstrasse 20**  
1925 erbautes Zweifamilienhaus im Stil einer Fabrikantenvilla, ein Massivbau mit weit vorragendem, geknicktem Vollwalmdach mit Quergiebel, Lukame und Fledermausgaubefenster. Hausplatz mit Kies bestreut; parkartiger Garten mit sehr schönem Baumbestand.

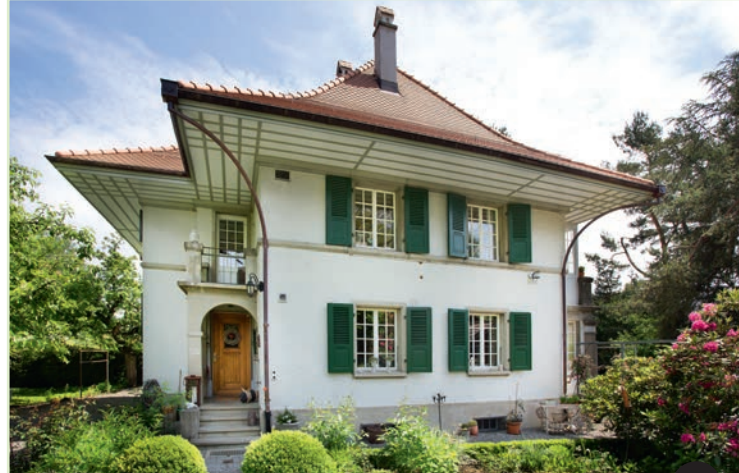
➤ **Villa, Bernstrasse 20**  
1925 erbautes Zweifamilienhaus im Stil einer Fabrikantenvilla, ein Massivbau mit weit vorragendem, geknicktem Vollwalmdach mit Quergiebel, Lukame und Fledermausgaubefenster. Hausplatz mit Kies bestreut; parkartiger Garten mit sehr schönem Baumbestand.

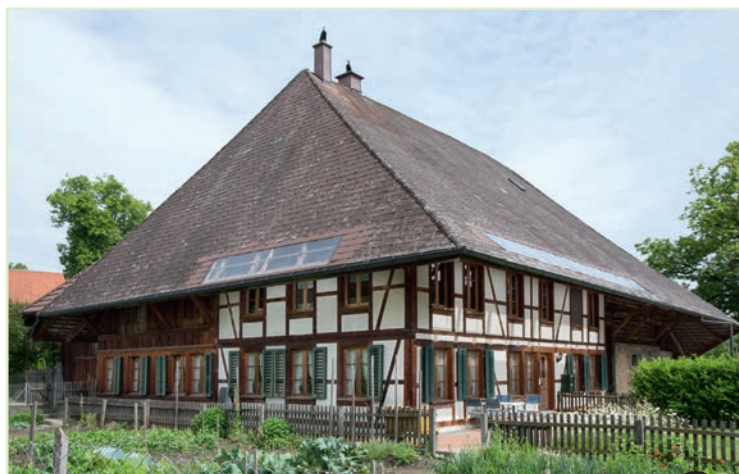
➤ **Bauernhaus, Mühlestrasse 2**  
Doppel-Bauernhaus, erbaut in zwei Phasen, 1800 bzw. 1850. Mächtiger Baukörper unter imposantem heruntergezogenem Vollwalmdach. Auffallend ist die unterschiedliche Bauweise der beiden Haushälften: der ältere Teil ist in Ständerbauweise erstellt, der jüngere in Sichtriegelwerk.

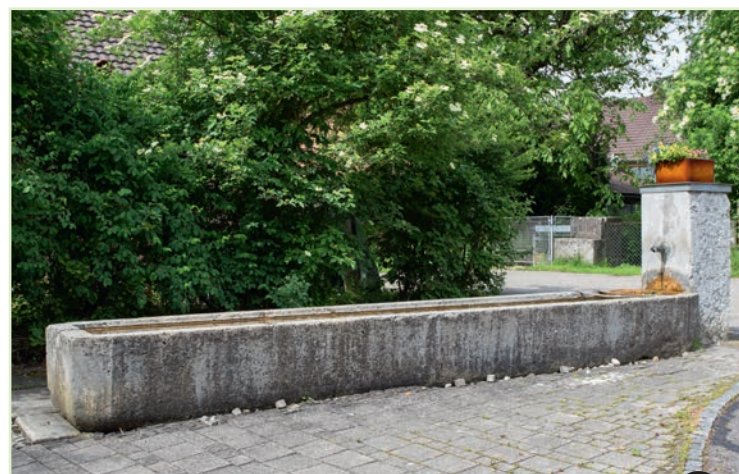
➤ **Kalksteinbrunnen, Mühlestrasse N.N**  
Grosser Kalksteinbrunnen von 1838, diente auch als Pferdetränke. Der stattliche, in der Gestaltung schlichte Brunnen war möglicherweise der erste öffentliche Laufbrunnen in der Gemeinde.

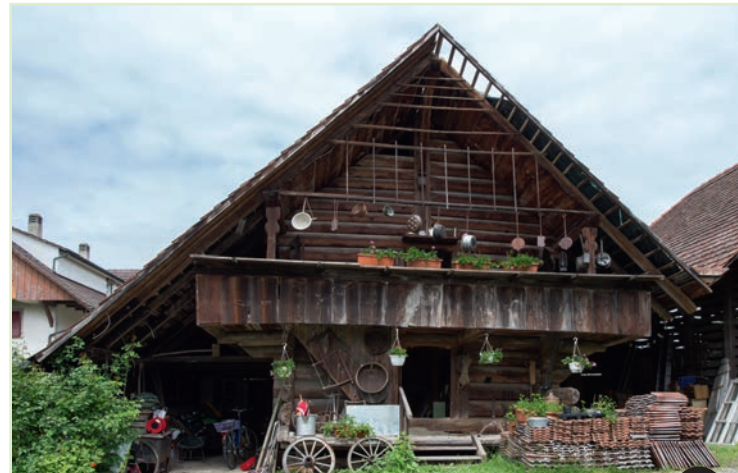
➤ **Speicher, Unterdorfstrasse 9a**  
Speicher von 1688; kraftvoller Hälbling-Blockbau unter steilem Satteldach, umlaufende Laube im Obergeschoss auf mächtigen Blockkonsolen. Der Speicher ist einer der ältesten Bauten in Urtenen.

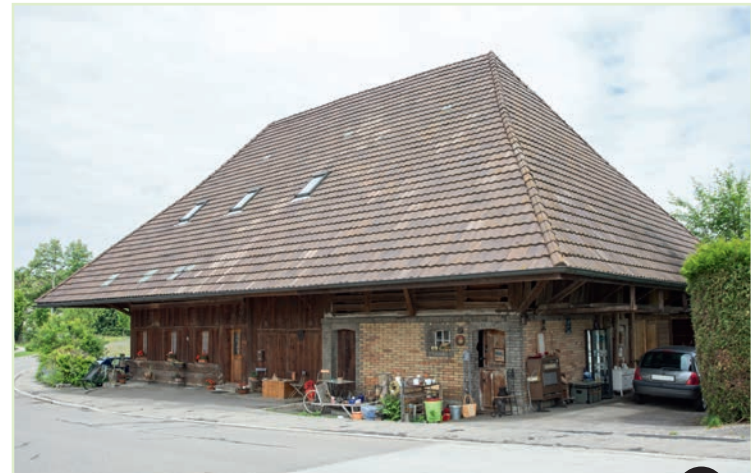
➤ **Bauernhaus, Unterdorfstrasse 25**  
Ehemaliges Bauernhaus, erbaut 1709, Stall von 1905. Ständerbau mit kräftigen Eichenschwellen auf Sandsteinsockel und auffallendes, weit herunter gezogenes Vollwalmdach. Die Fassaden sind mit Sinnsprüchen und reizvollen Malereien in Schwarz- Rot- und Grüntönen ausgestaltet.
