>

### 40 schützenswerte Gebäude in Urtenen-Schönbühl

#### > 40 schützenswerten und erhaltenswerten Gebäuden

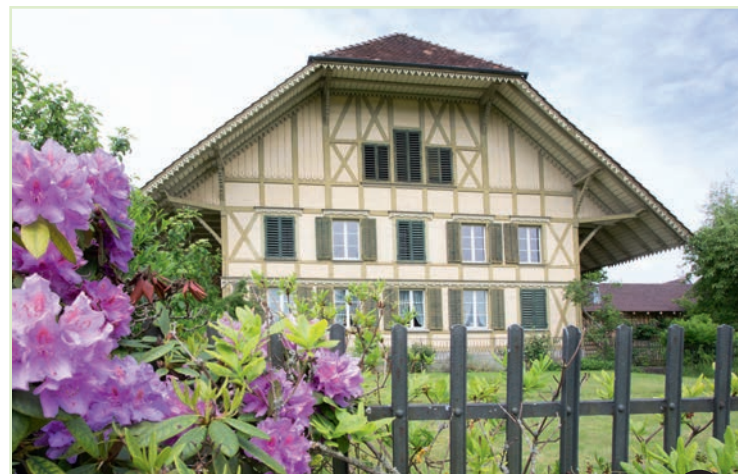
➤ **Bauernhaus, Unterdorfstrasse 11**  
Bauernhaus, erbaut 1863. Mächtiger Ständerbau in hervorragendem Schweizer Holzstil. Reiches, qualitativ hochstehendes Holzdekor: Fries am Dach und an den Fassaden. Vor der Hauptfassade schöner Bauergarten.

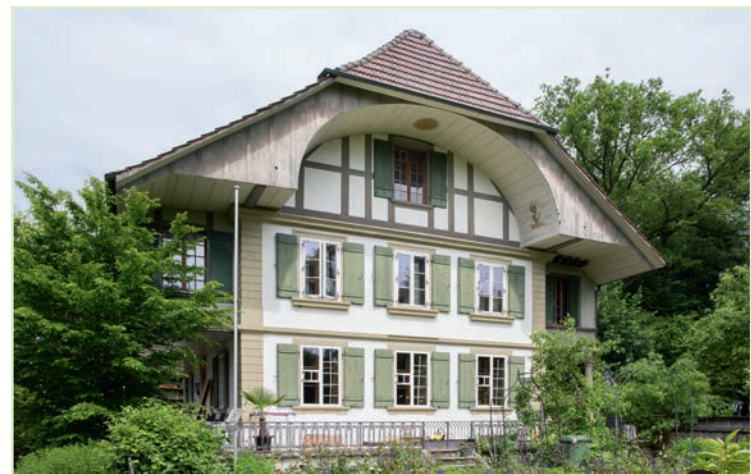
➤ **Wohnstock, Unterdorfstrasse 9**  
Wohnstock, erbaut 1830. Nobler Biedermeier Massivbau, klare Sandsteingliederung, Ründldach, eingewandte, mit feinen Holzschindeln verrandete Traufлаuben auf toskanischen Sandsteinsäulen. Eine Besonderheit sind die unterschiedlichen Fenster: Im Erdgeschoss noch kleine und im Obergeschoss grossere Scheiben.

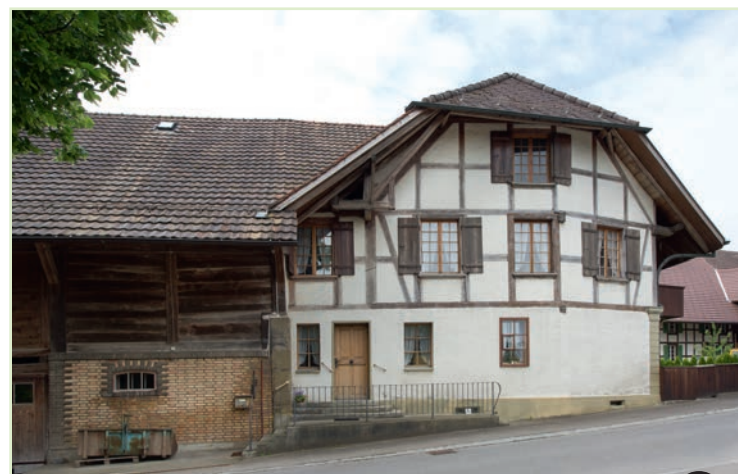
➤ **Stöckli, Unterdorfstrasse 4**  
Stöckli, erbaut 1845. Zierlicher Baukörper mit abgewinkelter Nordfassade; das Viertelwalmdach zeigt über der Hauptfassade eine Ründli und zur Strasse eine Freibundkonstruktion. Das in verputzter Massivbauweise auf gewölbtem Sandsteinkeller erstellte Erdgeschoss wird durch klassizistische Sandsteinelemente gegliedert.

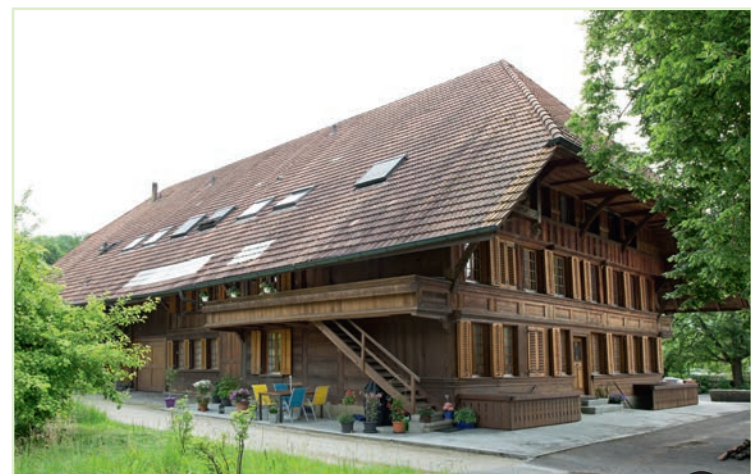
➤ **Bauernhaus, Unterdorfstrasse 7**  
Ehemaliges Bauernhaus, ein mächtiger Ständerbau auf Bruchstein- bzw. Sandsteinkeller; ausladendes Dreiviertelwalmdach und Traufлаuben. Der Bau zeichnet sich aus durch seine kraftvollen konstruktiven und dekorativen Elemente: Freibünde, Zopfbügel (Stützbalken) sowie durchlaufende Fensterbankgesimse.
